UNIVERSITÀ DEGLI STUDI DI TRENTO

**Studio di casi di tensocorrosione a temperatura
ambiente di acciai inox austenitici in zone marine**

Failure analysis di protezioni fisse per l'arrampicata e prove sperimentali

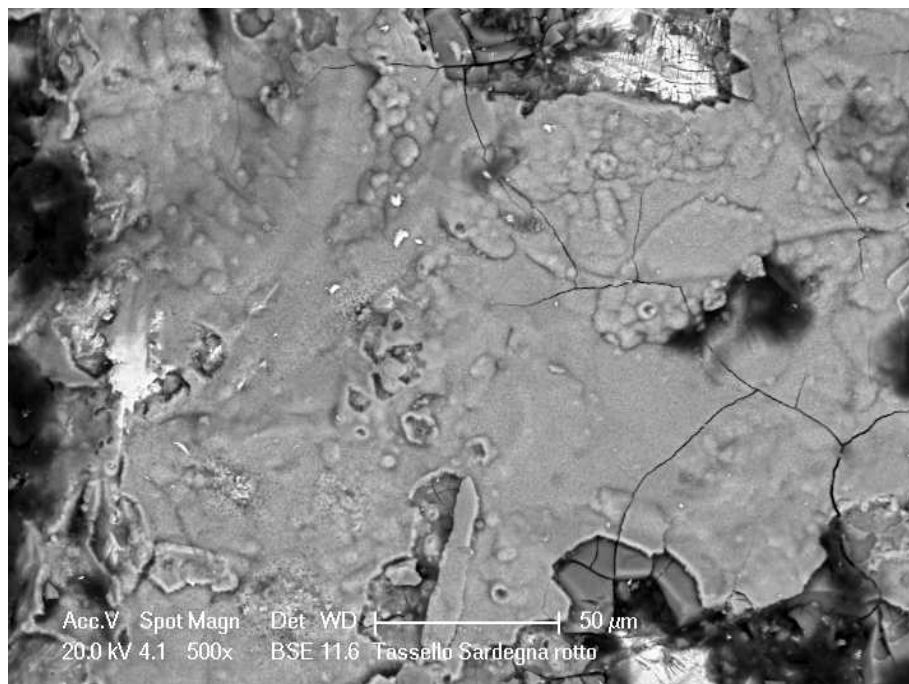
Figura 7.3: #1: Immagine SEM della superficie di frattura

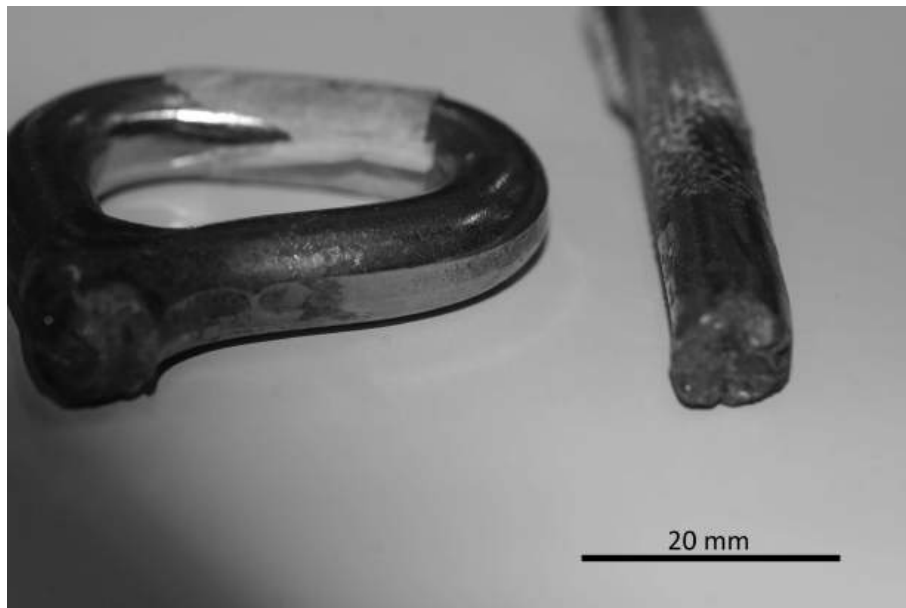
Figura 7.7: #2: Vista delle due superfici di frattura. Si noti il colore marrone-rosso tipico dei prodotti di corrosione a base ferro, adesi e di difficile rimozione

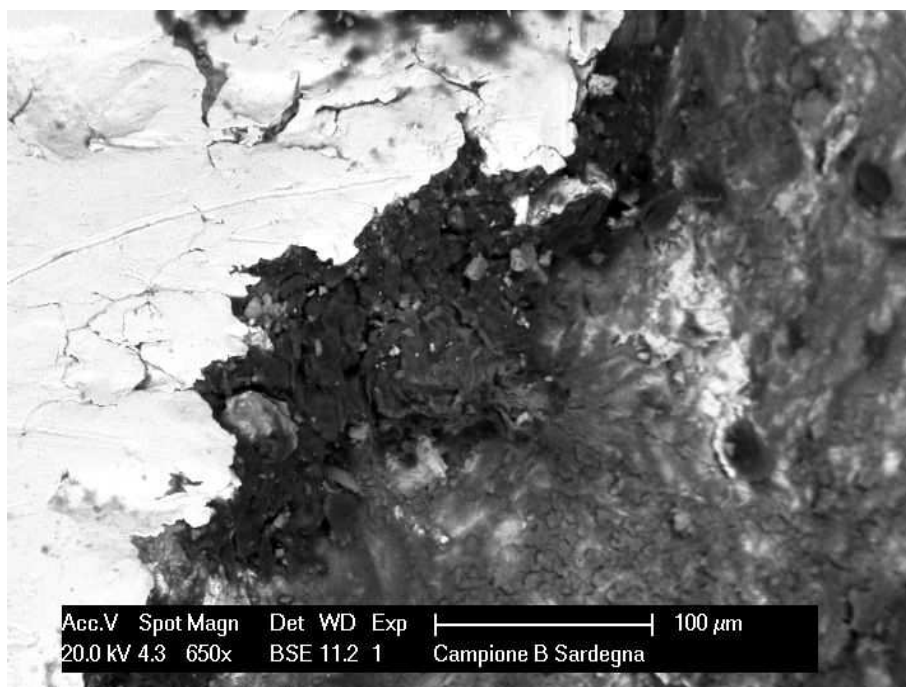
Figura 7.8: #2: Immagine al SEM della superficie laterale del pezzo in prossimità di quella di frattura. Si noti il colore più scuro della superficie interna

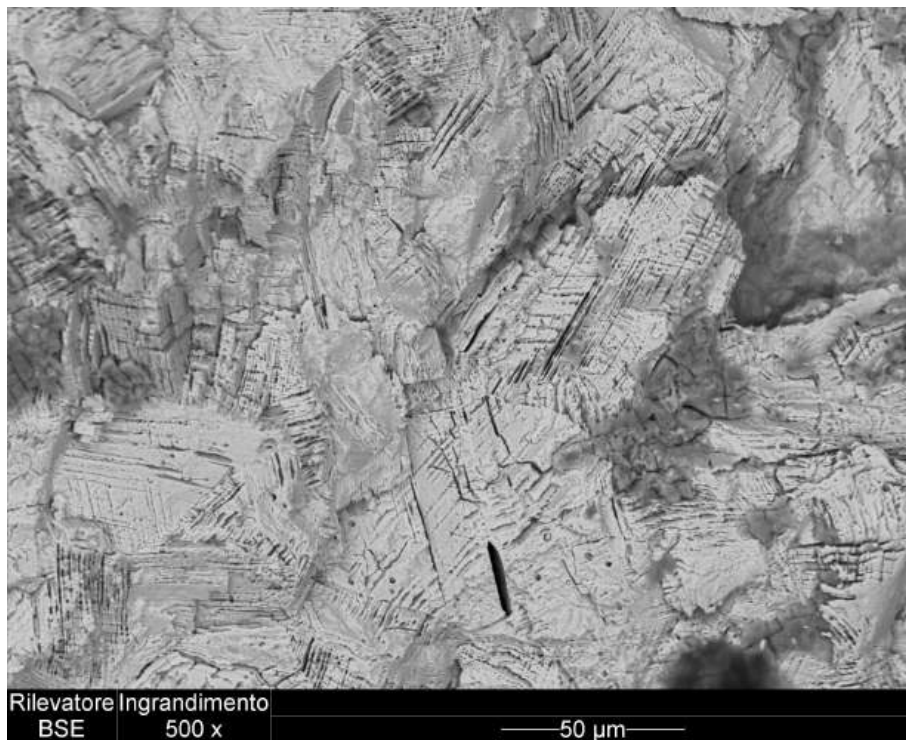
Figura 7.12: #2: Immagine SEM della superficie di frattura pulita. Si noti come la frattura abbia sezionato i grani cristallini

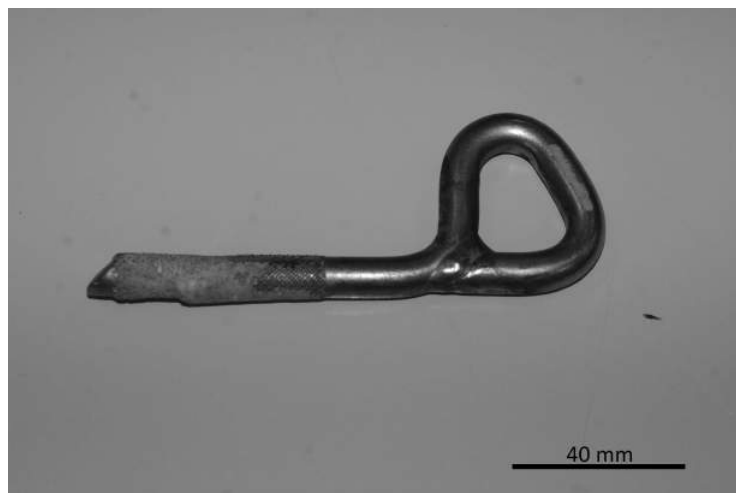
Il resinato chiamato *Campione #3* non è andato incontro a rottura, quanto ad un generico attacco corrosivo superficiale riscontrabile ad occhio nudo nella forma di macchie rossastre (immagine 7.13). Osservazioni a 50 ingrandimenti del manufatto hanno confermato l'assenza di cricche sull'intera superficie ed un limitato spessore di materiale interessato dall'attacco. Ci si è perciò limitati ad analisi chimiche del materiale al quantometro, che hanno testimoniato composizioni chimiche in linea con quelle richieste per la tipologia 304L.

Figura 7.13: #3: Il resinato recuperato a Carloforte (Isola di San Pietro - Sardegna - Italia)

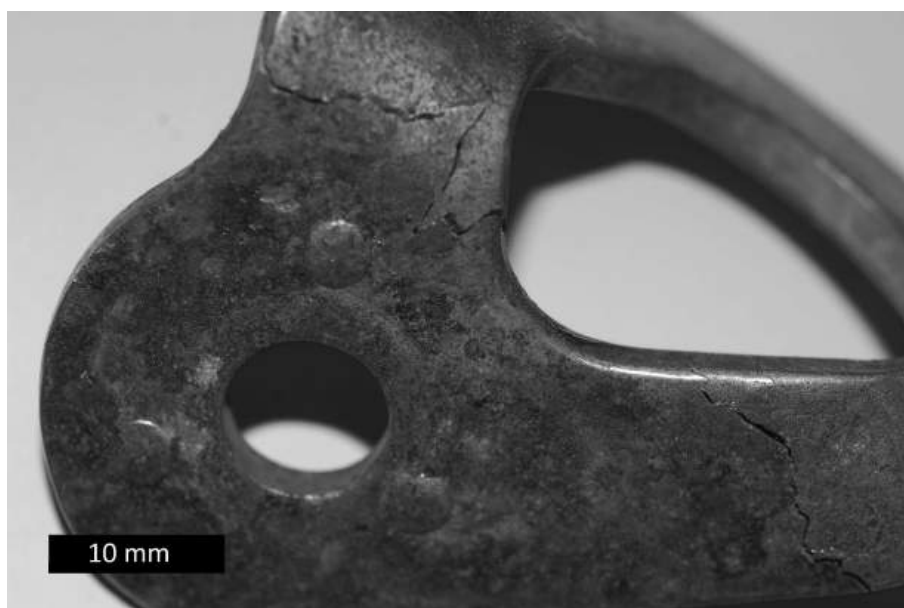
Campione metallografici hanno evidenziato l'estendersi di cricche in maniera massiva in tutta la sezione del campione, generalmente transgranulari ed altamente ramificate e per questo in accordo con le caratteristiche tipiche della TGSCC. Si vedano le immagini 7.24 a pagina 76.

Figura 7.21: Dettaglio del campione #6. E' ben visibile la lunga cricca che ne percorre l'estradosso

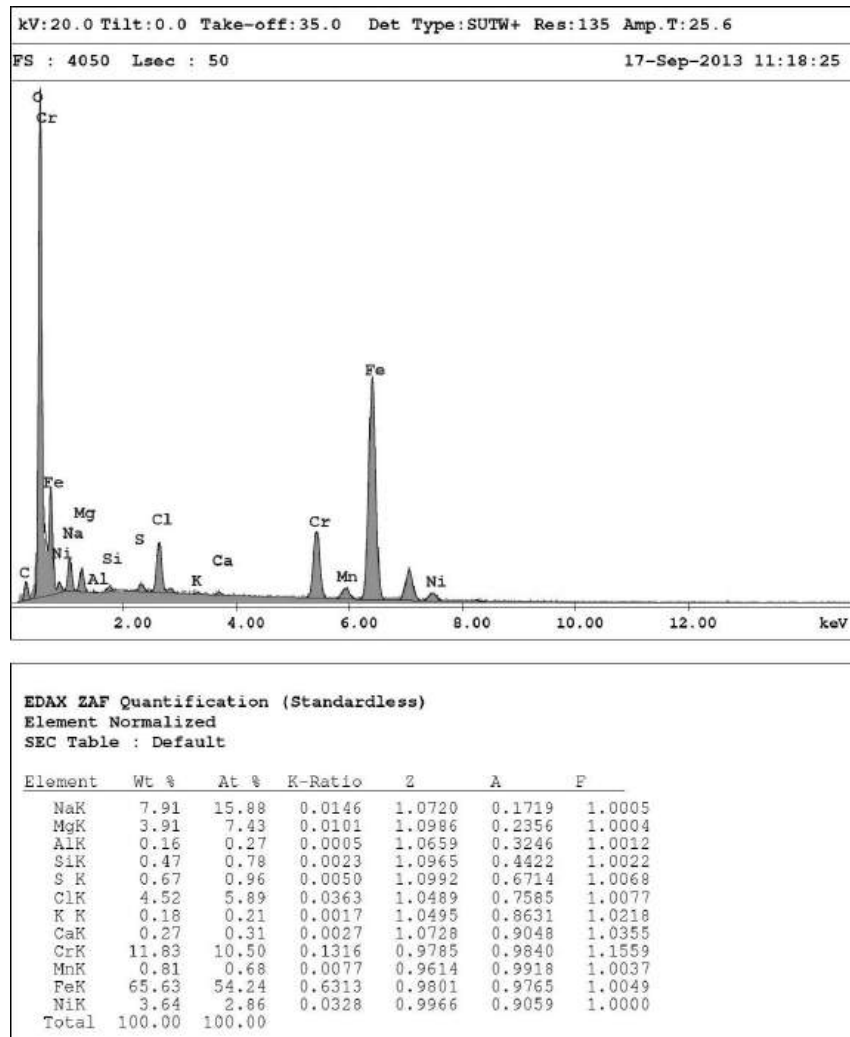
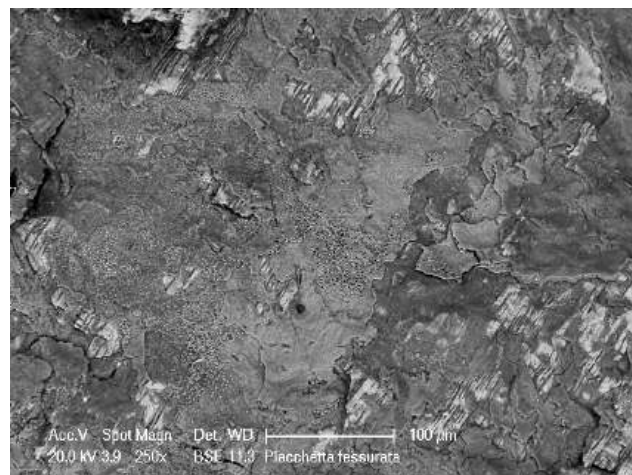
- (a) Analisi EDXS della superficie di frattura ottenuta dall'apertura della cricca mostra nell'immagine 7.21 a pagina 73

- (b) Area di analisi da cui è stata ricavato lo spettro EDXS precedente. Si noti lo strato di prodotti di corrosione che ricopre il metallo.

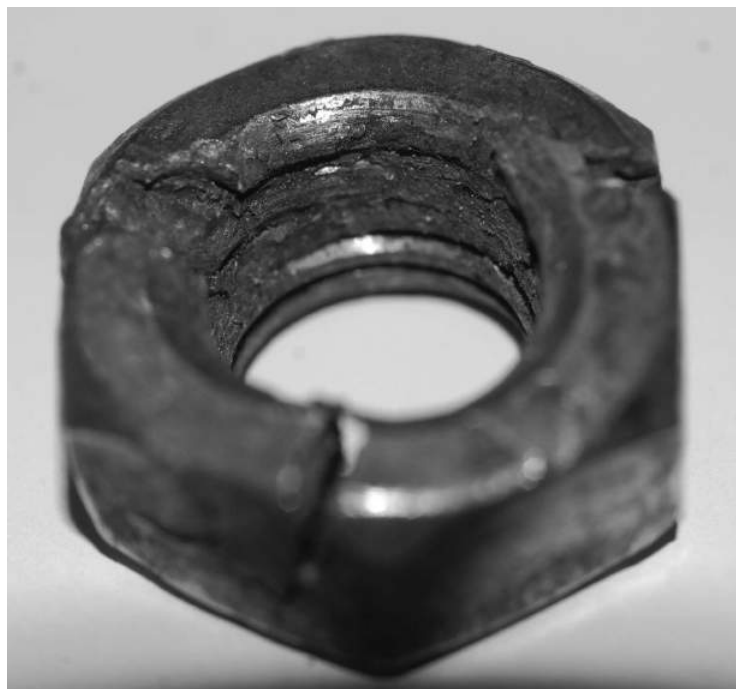
Figura 7.25: Campione #7. Si noti l'importante attacco corrosivo (distanza fra lati paralleli: 12 mm)

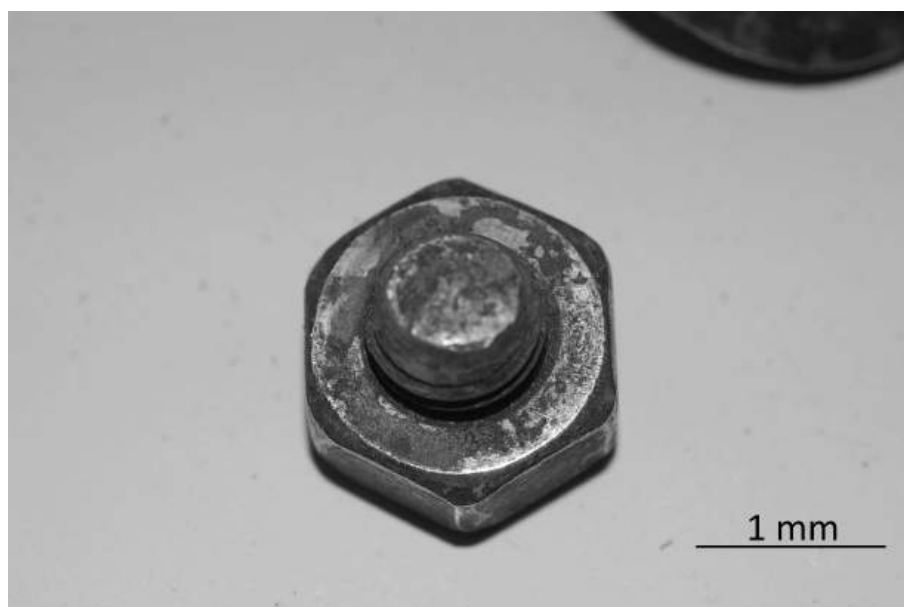
Figura 7.30: Vista dall'alto del campione #8

Una menzione a parte merita l'analisi metallografica (ottenuta in questo caso dalla sezione del filetto). Oltre al riscontro di cricche simili a quelle trovate negli altri campioni, si sono riscontrate fitte bande nere di uguale orientazione su tutta la superficie di analisi. Osservazioni a maggiori ingrandimenti hanno portato a rilevare come esse siano composte da precipitati di forma nodulare allungata (si vedano le immagini 7.32 a pagina 84). Sono queste particelle di ferrite primaria originatesi durante il raffreddamento dalla fase austenitica effettuato durante il ciclo di produzione. La successiva laminazione a cui sono sottoposte le barre per la produzione di tasselli ne ha stirato la forma in direzione assiale, causando l'effetto ben visibile nelle immagini di questo paragrafo. Questa tesi è confermata dal diagramma di Schneider, che indica come la presenza di ferrite sia possibile per valori di Cr e Ni equivalenti pari a quelli ricavabili dalle analisi 7.33 a pagina 85. Benché il diagramma sia valido solo in caso di normalizzazione, testimonia come raffreddamenti con velocità ridotte possano portare alla formazione di ferrite per il materiale in esame (immagine 7.31).

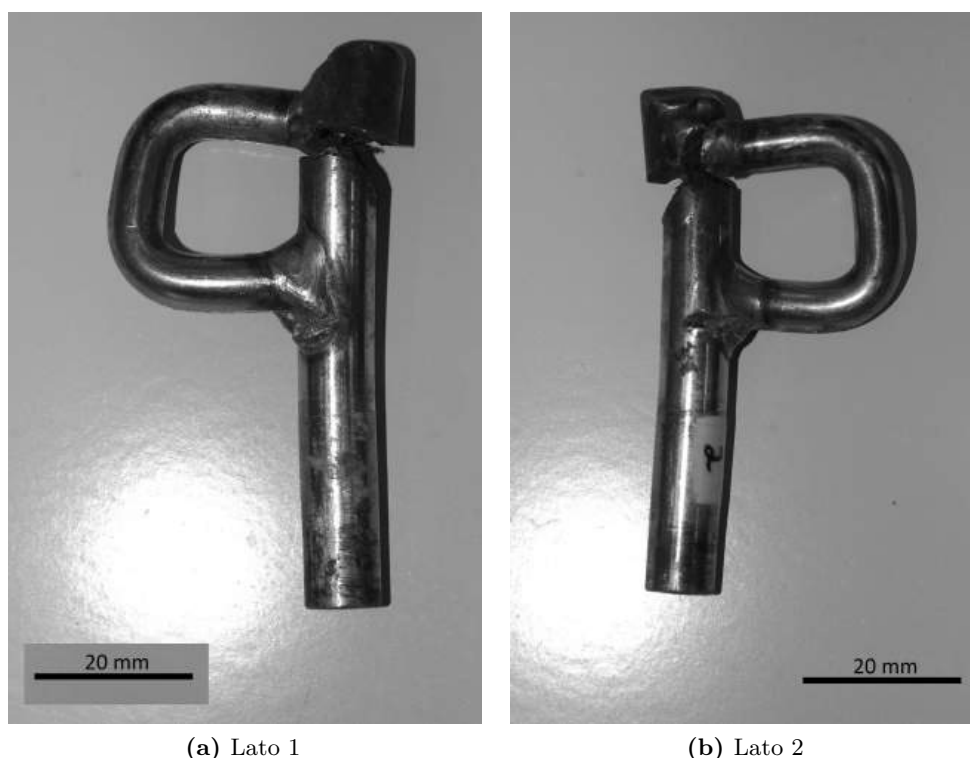
Figura 7.34: Campione #9

Le metallografie presentano una sezione largamente percorsa da cricche, come negli altri casi transgranulari ed altamente ramificate. Il numero e l'estensione delle stesse giustifica un importante indebolimento del materiale nella zona, che può aver condotto direttamente alla rottura. Dettaglio importante, anche in questo caso il basso tenore di carbonio esclude che il campione sia andato incontro a sensibilizzazione. L'elevata percentuale di fosforo è ipotesi più realistica andando a supporre la causa della frattura.

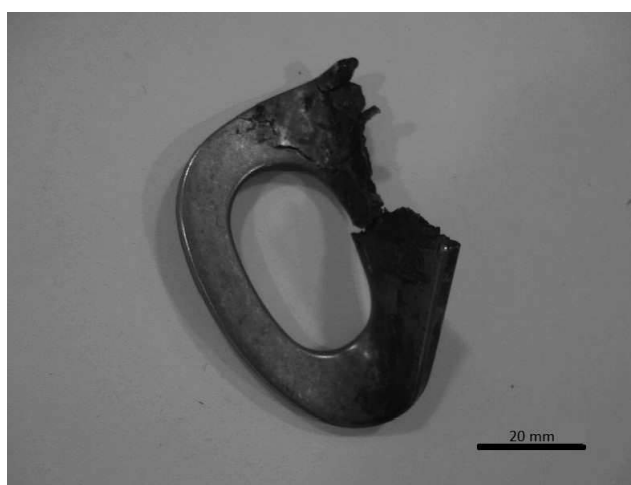
L'analisi EDXS della superficie di frattura ha portato alla luce elevate concentrazioni di Cl e Mg, unite a valori di Na inferiori; il Ca risulta invece essere assente (immagine 7.39 nella pagina successiva). Interessante risulta il fatto che all'avvicinarsi alla superficie esterna, le concentrazioni di Ca, Mg e Na aumentino notevolmente (immagine 7.40 a pagina 92). Anche in questo caso le metallografie mostrano cricche altamente ramificate e transgranulari.

(a) Vista dall'alto del Campione #10.
Per gentile concessione di *Petzl International* ©

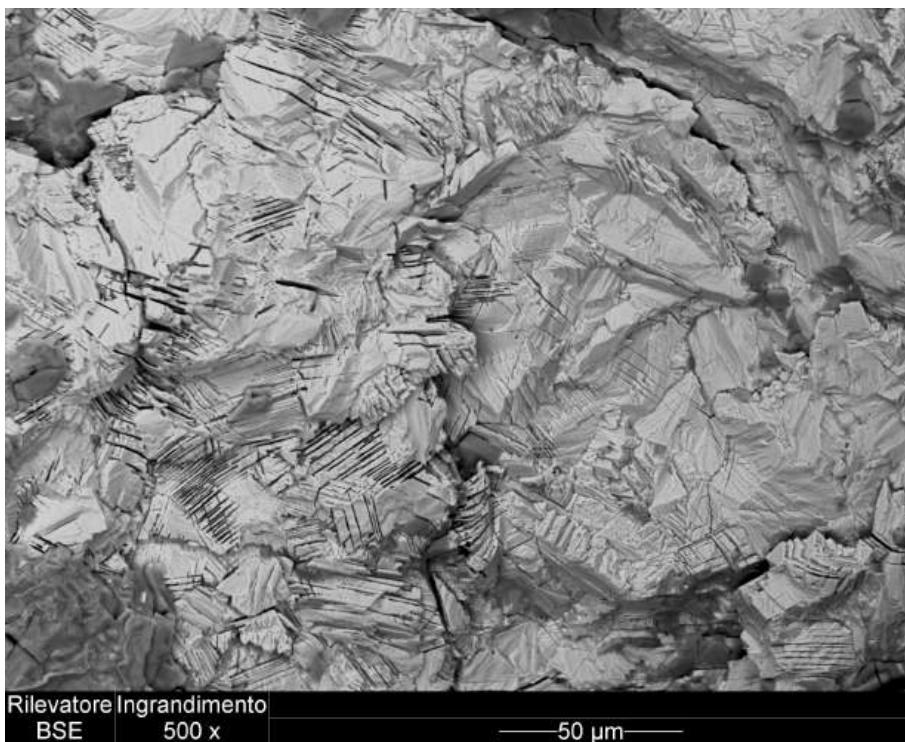
(b) Immagine SEM della superficie fratturata dopo pulizia. Si nota la grana cristallina

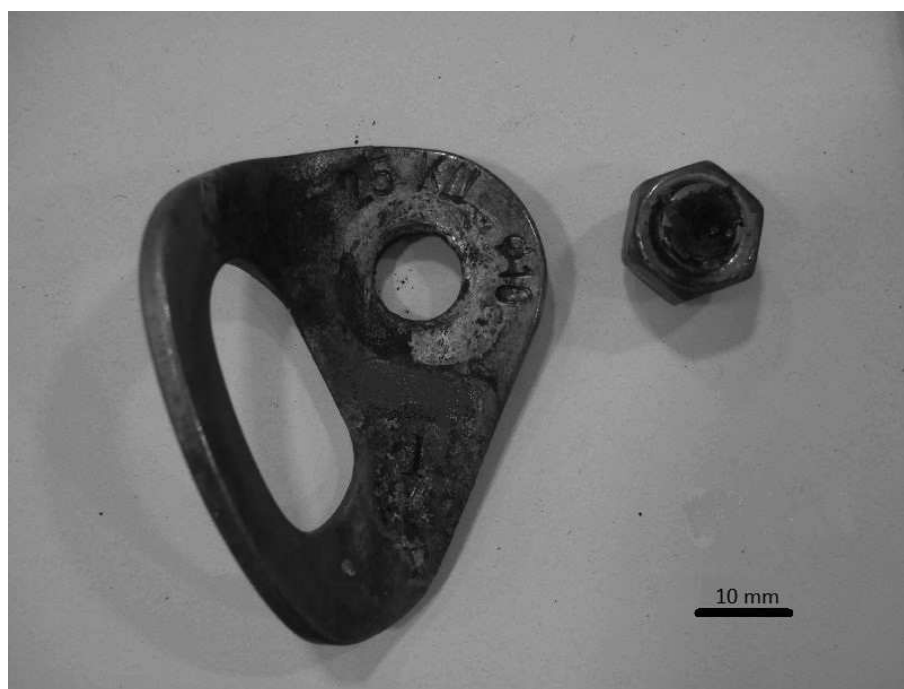
Le sezioni metallografiche rilevano invece inneschi di massa di cricche nella zona del filetto coperta dal dado. Questa particolare combinazione può trovare spiegazione per lo meno parziale nel lavoro di Johns e Shemwell [3], dove è presentato come accoppiamenti vite-dado possano andare incontro a SCC anche per semplice immersione in soluzione acquosa di NaCl al 3% in peso come conseguenza di attacchi di corrosione interstiziale³. Questa tesi è confermata dalle metallografie, che mostrano come le cricche (anche in questo caso ramificate e transgranulari) siano innescate nella zona dell'accoppiamento (immagine 7.44 a pagina 96). Si può supporre quindi che un accumulo di spray marino non secco nelle fenditure del filetto possa aver dato origine al fenomeno, nonostante le condizioni possano essere considerate chimicamente meno aggressive dei casi precedenti.

Figura 7.42: Campione #11. Per le analisi si è utilizzata la parte rotta in esercizio, costituita dalla coppia dado-tassello

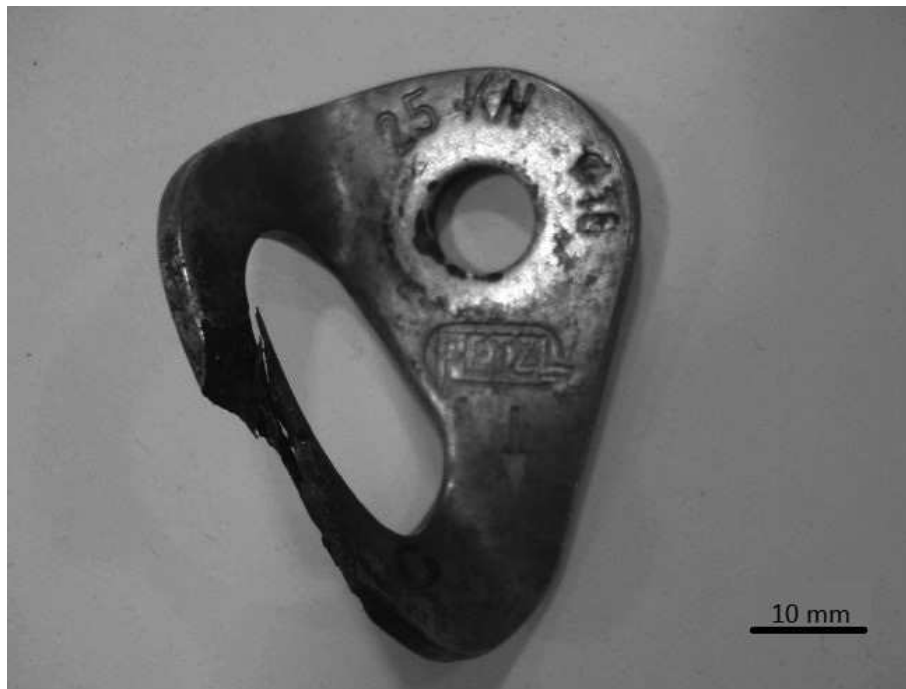
Figura 7.45: Campione #12

Le metallografie mostrano la già vista presenza di cricche ramificate e transgranulari, di morfologia simile a quelle visibili nelle foto dei campioni precedenti. A questo si aggiungono le immagini SEM della superficie di frattura pulita che mostrano chiaramente come la rottura abbia sezionato i grani cristallini, confermando ulteriormente la transgranularità della stessa (immagine 7.48 a pagina 100).

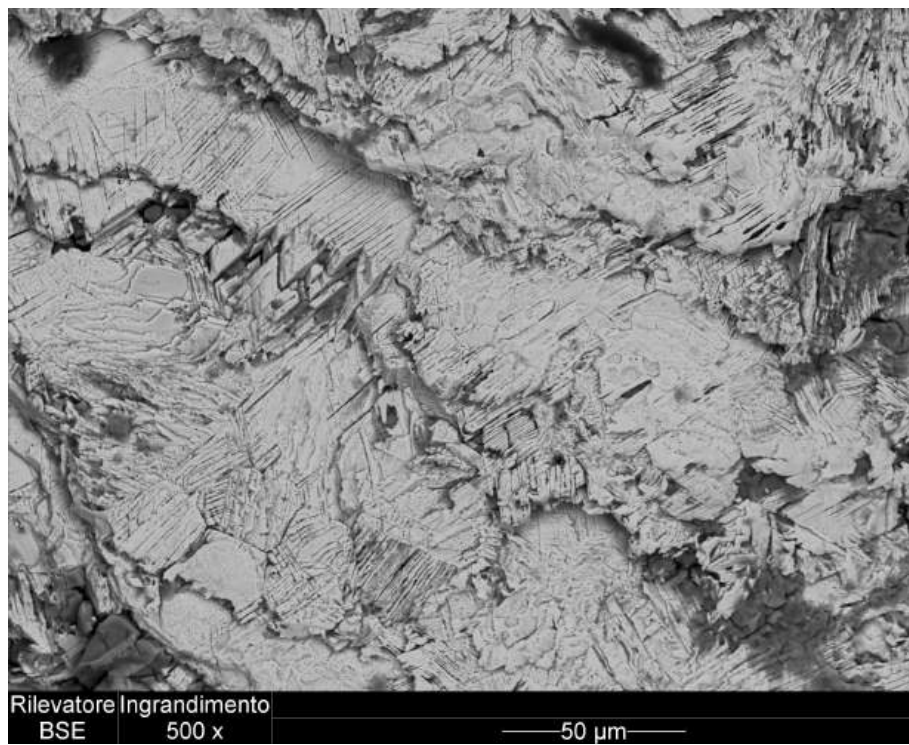
(b) Immagine SEM della superficie fratturata dopo pulizia. Si nota la grana cristallina

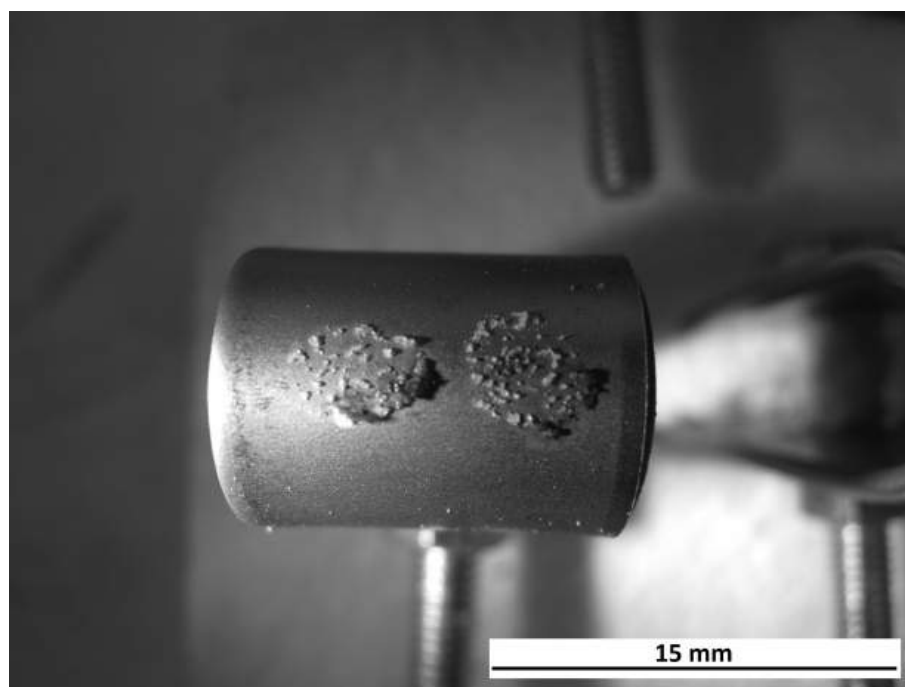
Figura 8.2: Confronto fra i prodotti di corrosione presenti sulla superficie esterna dei campioni n44 (set 3) e n32 (set 2). Si noti il colore decisamente più scuro nel secondo caso.

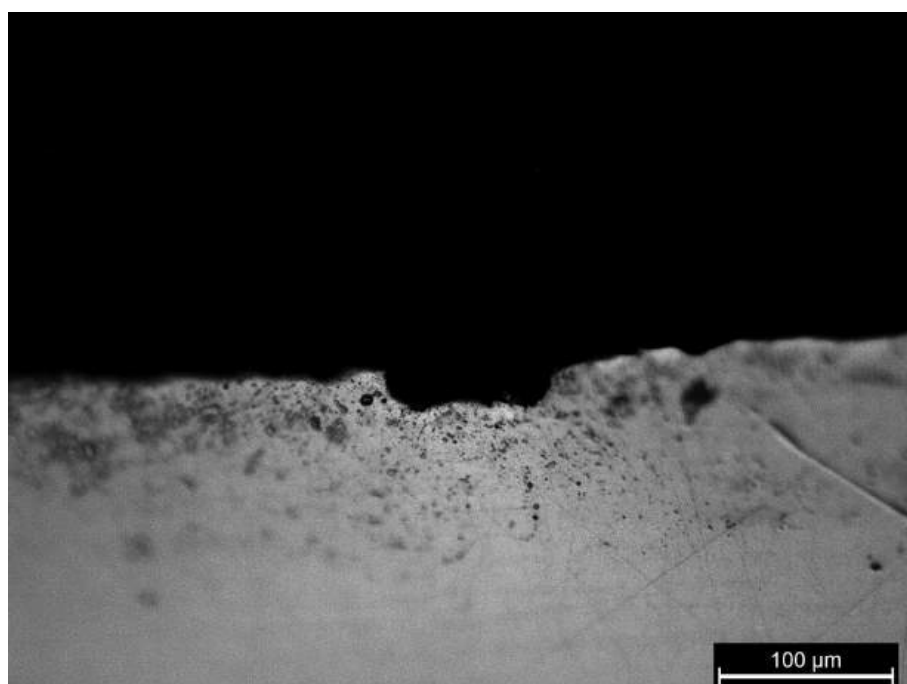
Figura 8.3: Campione n35. E' evidente la superficialità del pit

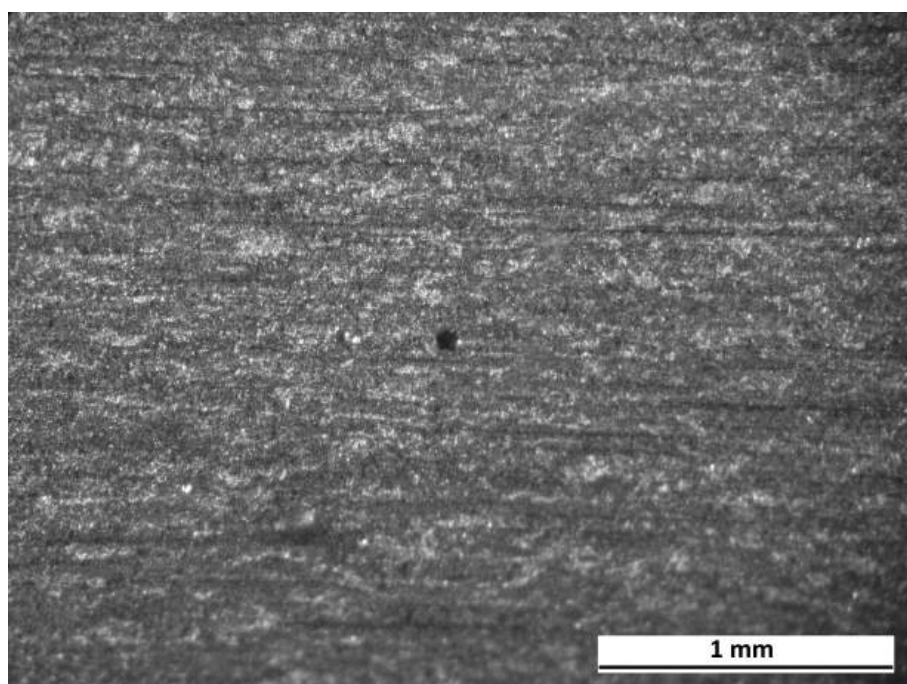
Figura 8.9: Campione n61. Si noti la limitata dimensione dei pit

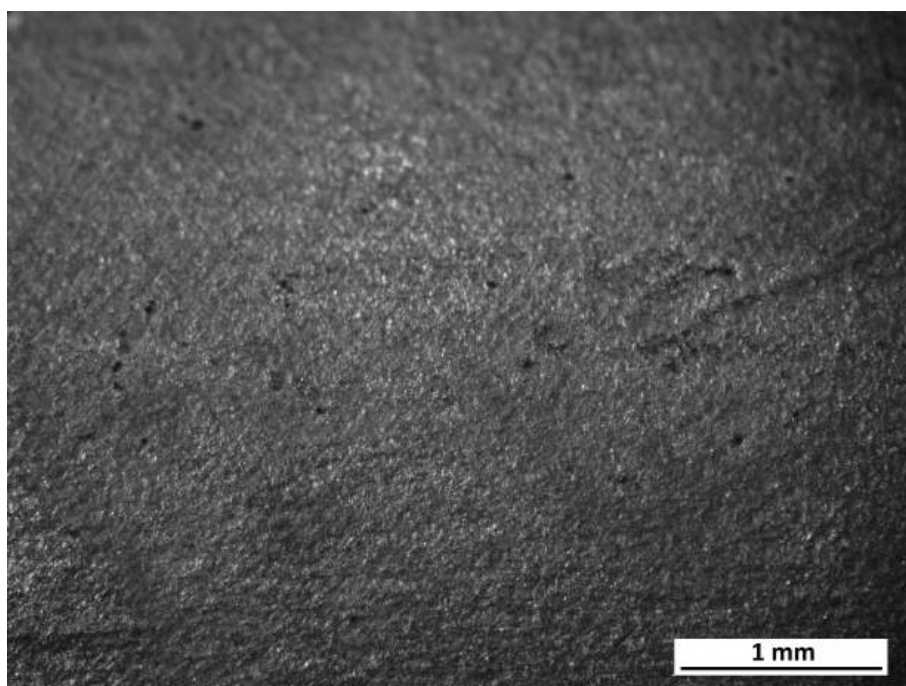
Figura 8.13: Campione in 304L contaminato con soluzione satura di CaCl_2 . Si noti il notevole numero di pit presenti.

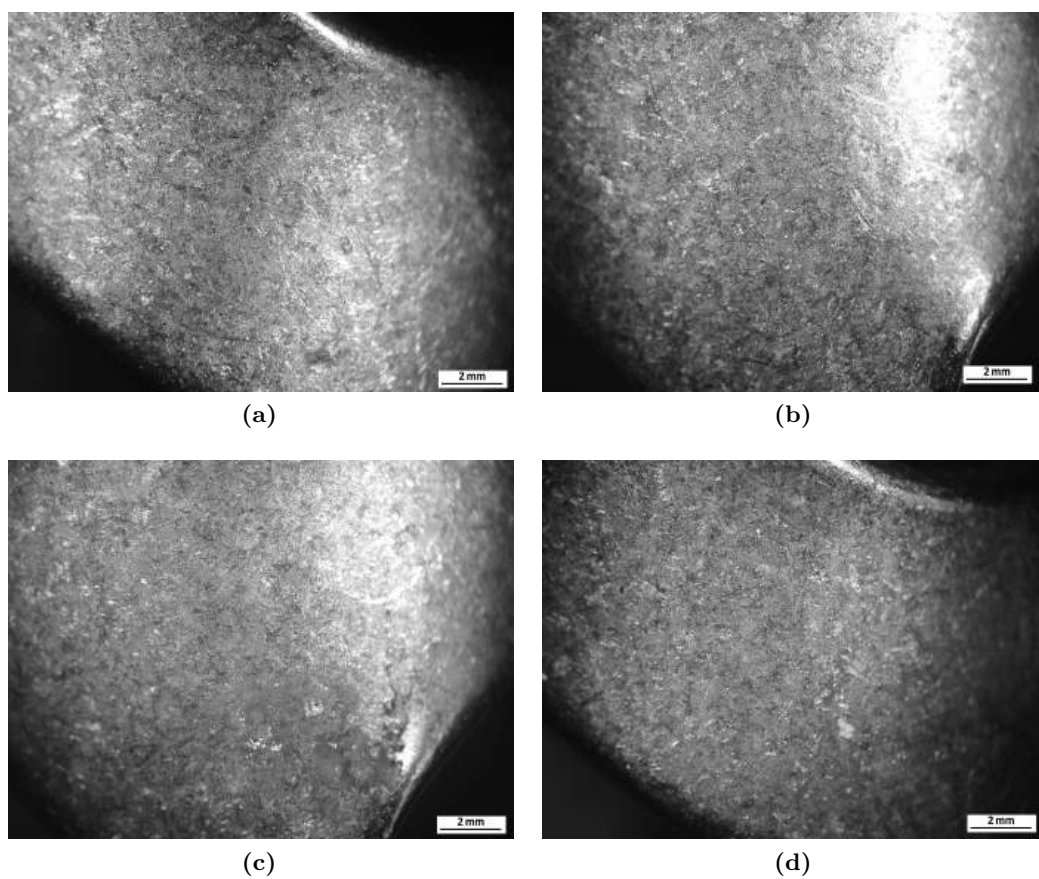
Le placchette in 316L non hanno presentato invece danni apprezzabili nonostante siano state sottoposte a condizioni altamente aggressive, ricalcando ulteriormente quanto supposto in precedenza (immagine 8.15 a pagina 116).

Figura 8.15: Superfici delle due placchette in 316L testate. Nella prima riga (a, b) quella contaminata con la terza soluzione (arricchita in Ca), nella seconda (c, d) quella con la seconda (arricchita in Mg).

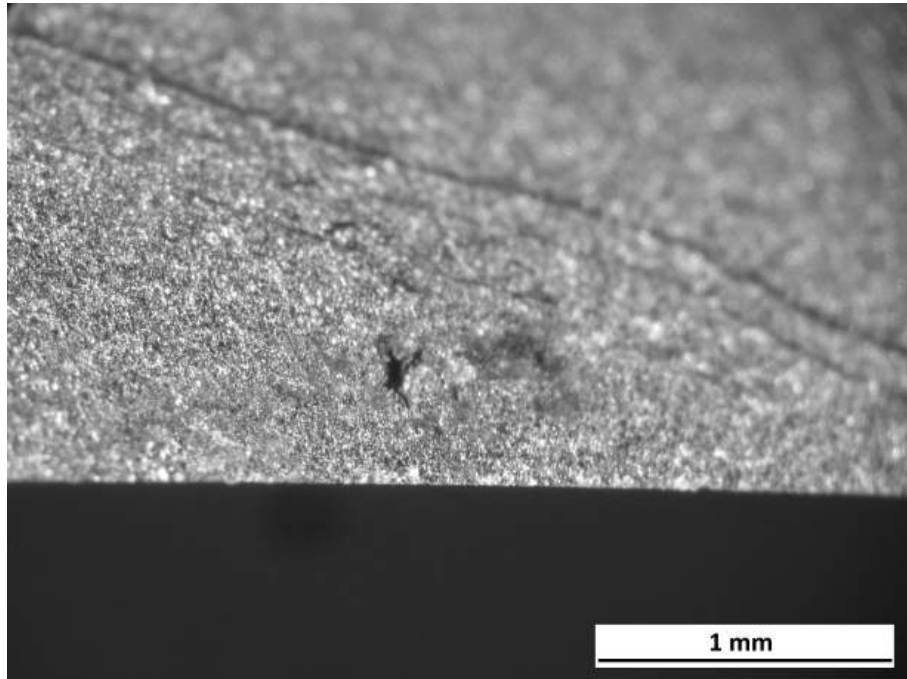
(a) Pit sul campione n19. Si noti la cricca che lo percorre dall'alto in basso.
