# IL BIRDCAGING NELLE CORDE TESSILI DA ALPINISMO: UN CASO REALE

Il testo esposto presenta la sintesi di un documento redatto dall'autore nell'aprile 2002. L'ingegnere Andrea Manes ha fatto parte per un lungo periodo del CSMT e della rispettiva Struttura Periferica Lombarda. L'articolo, anche se scritto nel 2002, propone diversi spunti di riflessione tuttora attuali inerenti a uno dei possibili effetti che si possono generare su una corda da alpinismo. Si fa comunque presente che la norma EN 929 relativa alle "Corde dinamiche per alpinismo" è stata dal 2004 continuamente aggiornata. Il documento completo è presente nel sito del Centro Studi: [www.caimateriali.org/download/articoli\\_e\\_dispense/varie](http://www.caimateriali.org/download/articoli_e_dispense/varie).

Scopo di questo testo è un'analisi preliminare su di una corda tessile per uso alpinistico, effettivamente usata "sul campo", la quale presenta un'evidente distorsione a canestro.

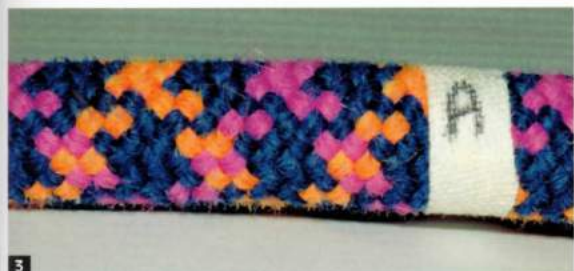
2

Procediamo ora con l'analisi visiva dello spezzone iniziando con l'estremità della corda e avanzando verso l'estremità recisa (fig. 2).

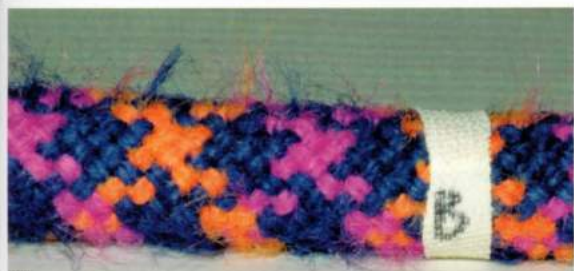
3

- Estremità dello spezzone e della corda, riferimento A: questa porzione di corda è quella relativamente meno usurata; vi è una notevole quantità di lanugine superficiale ma di altezza molto limitata probabilmente dovuta a semplice rottura (fig. 3). La calza inoltre mantiene una colorazione ancora vivace.

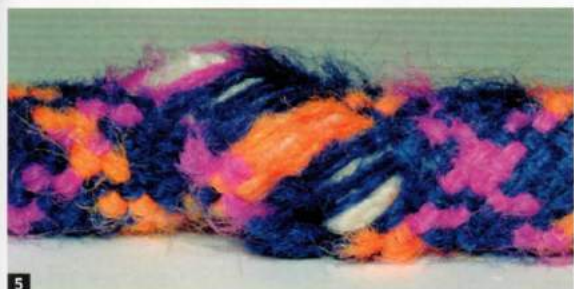
4

- Riferimento B: il tratto di corda interessato si trova subito dopo il nodo di incordatura (circa 80 cm dal riferimento A). La corda si presenta molto usurata con una notevole presenza di lunghi filamenti che fuoriescono dalla calza; la lunghezza di questi filamenti non cresce con continuità nel tratto di corda compreso tra A e B ma in un tratto di circa 5 cm posizionato a distanza di circa 15-20 cm verso il riferimento A, ovvero in prossimità del punto di legatura. La colorazione della calza rimane ancora vivace (fig. 4).

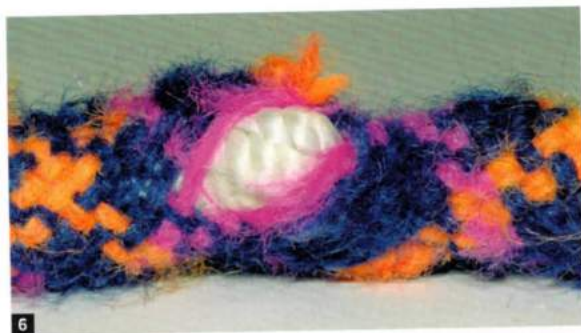
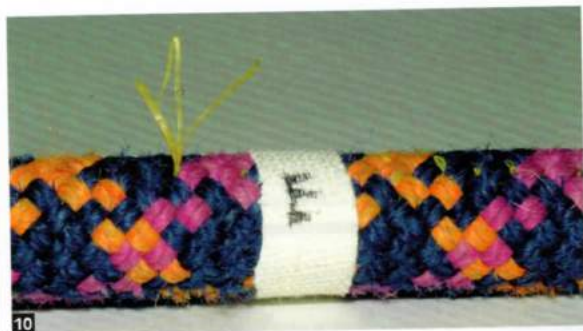
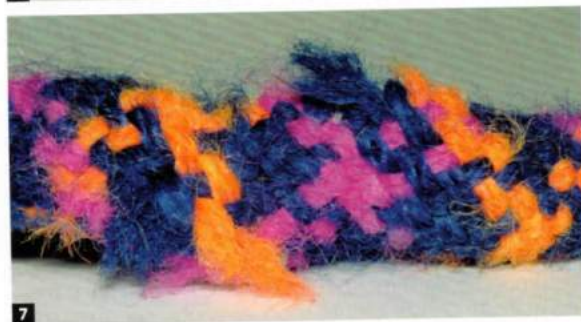
- Riferimento Birdcage: circa 35 cm dopo il riferimento B (in direzione del riferimento C) si trova il danneggiamento dovuto a birdcaging che si presenta come una deformazione a canestro con asse delle sezioni interessate temporaneamente disassato rispetto all'asse della fune. Vi è un'evidente rottura di una porzione della camicia esterna limitata a un lato (fig. 5). Ciò ha portato a una espulsione del nucleo verso questo lato (fig. 6), da parte della porzione di camicia rimasta integra (fig. 7) a causa dello squilibrio di sollecitazioni interne avvenuto durante la rottura della calza.

Anche in questo tratto la corda mantiene una colorazione vivace mentre la notevole presenza di lanugine lunga come al punto B lascia pensare che questo tratto di corda sia sottoposto a notevoli sollecitazioni ma non a strisciamenti che farebbero fondere e quindi accorciare i filamenti rotti.
