## Sicurezza dei fix per l'arrampicata in ambiente marino

**29.05.2012 di Planetmountain**

### **I TASSELLI INOX NON SONO PIÙ SICURI?**

## **PERICOLO! I FIX NUOVI POSSONO ROMPERSI!**

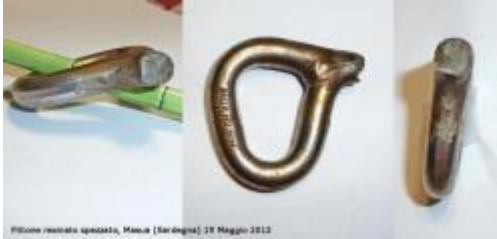
Fittone resinato spezzato, Manna (Sardegna) 28 Maggio 2012

Fittone resinato spezzato, Biddiriscottai, Sardegna Photo by Maurizio

Invece, il brusco risveglio alla realtà è avvenuto nella primavera del 2011. In Sardegna, sulla Scogliera di Biddiriscottai (Cala Gonone), un arrampicatore tedesco cade poco prima di una sosta su un facile monotiro. Il fix su cui vola si spezza di netto e quello che doveva essere un normale volo si trasforma in una caduta di più di 10 m. Il fix sotto tiene, ma lo sfortunato climber batte la schiena su un tratto appoggiato e si frattura le vertebre. In un primo tempo si pensa subito ad un tassello arrugginito o non inox, ma non è così. Il Soccorso Alpino della Sardegna esamina il luogo dell'incidente e rileva che il fix si è spezzato all'interno del buco. Il fix (inox 304) appare corrosivo all'interno ma tutti gli altri (della via) sembrano in ottimo stato. Il moncone viene inviato per un'analisi alla Commissione Materiali del CAI a Padova.

Intanto l'attrezzatore materiale della via ed il sottoscritto fanno un sopralluogo in estate, per controllare tutti gli altri fix della via dell'incidente e quelle vicine. Sembrano tutti perfetti ed in ottimo stato ma uno, solo uno, ad un mezzo giro di chiave si spezza di netto, nella medesima maniera di quello che ha procurato l'incidente.

La corrosione dell'inox attacca "random" solo alcuni punti, altri rimangono perfettamente in ottimo stato e, alla prova, sembrano del tutto sicuri. Dunque, non è possibile dichiarare insicure alcune vie o, addirittura, un'intera zona sulla base di un episodio che si è verificato. Resta tuttavia il dubbio, ben evidenziato dall'articolo di Remy, che alcuni costruttori dichiarino inox e a norma ciò che inox non è. E non è scritto chiaramente, da chi vende questo genere di prodotti, quale tipo di acciaio inox utilizzare nelle zone marine. Non è intenzione però del sottoscritto puntare il dito su una ditta piuttosto che un'altra ma, in ogni caso, si auspicano tutte le analisi del caso e la trasparenza necessaria in modo che tali incidenti, dalle conseguenze ben più gravi, possano non ripetersi più.

La terza è che, alla luce di questi fatti, è più sicuro usare l'acciaio zincato che l'inox. Questo arrugginisce solo nelle zone sul mare e, in ogni caso, appare evidente quando diventa inaffidabile. Inoltre è probabilmente più resistente. L'inox, al contrario, è subdolo e non dà segni di corrosione interna se non superficialmente con una patina chiamata tecnicamente "vaiolatura".

Cosa possiamo fare? E' evidente che non si può controllare una per una centinaia, forse migliaia di vie attrezzate sulle nostre coste. Né abbandonare di colpo l'uso dell'acciaio inox per tornare ai tasselli zincati. Tuttavia, da oggi, tutti dovremo alzare la soglia di attenzione quando arrampichiamo e attrezziamo in ambiente marino. Corrado Pibiri, direttore della Scuola di Alpinismo e di Arrampicata del CAI di Cagliari si è già impegnato in prima persona a sensibilizzare il CAI per effettuare delle urgenti indagini e delle analisi approfondite, ed ha ricevuto segnali positivi e promessa di impegno da parte della Commissione Materiali. Il CAI di Cagliari dal canto suo, dice Corrado, si impegnerà a verificare tutte le falesie marine della Sardegna e, ove possibile, saranno effettuate delle prove di volo per verificare la tenuta dell'attrezzatura. A breve si deciderà una linea comune sul come realizzare le soste in ambiente marino.

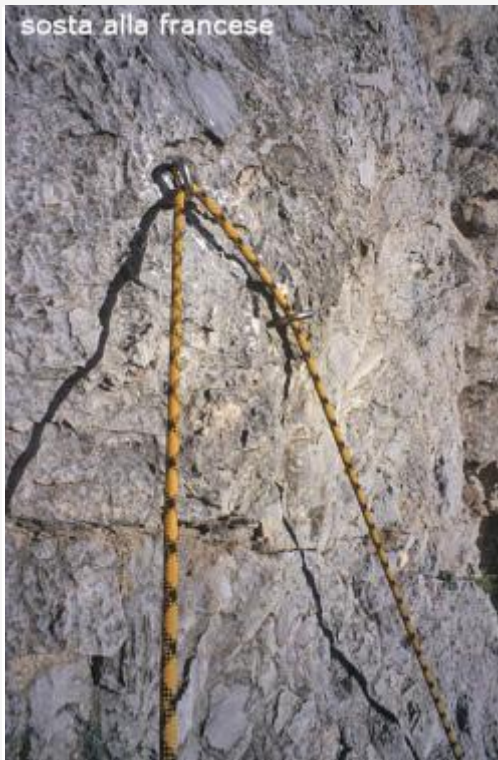
L'esempio di una sosta francese Photo by Maurizio Oviglia

La voce si diffonde e crea sconcerto tra gli attrezzatori, nessuno riesce bene a capire. C'è chi parla di marca, di tipo di acciaio, chi di correnti galvaniche, chi di "piting", chi del fatto che non vi è la resina ad isolare il metallo, per cui son cose che possono succedere, insomma da mettere in conto. Si cerca in internet una casistica che non c'è, solo vagamente si fa menzione a casi simili capitati in Thailandia e sulle coste inglesi. Viene deciso, comunque, di non creare allarmismo sinché si tratta di casi isolati. La scorsa settimana ricevo dall'amico Claude Remy il resoconto delle loro analisi su fix rotti nella medesima maniera a Kalymnos. Ma allora non siamo gli unici ad avere questi problemi! Mentre mi accingo a tradurre l'articolo di Claude, ieri mi telefonano che un amico, mentre si calava in corda doppia e si apprestava a trasferire il carico su una sosta a fittone inox (infissi

alla francese) apparentemente in ottimo stato, uno di questi si rompe di netto con un carico di circa 20 kg. Nessun segno che facesse presagire la rottura. Fortunatamente, possiamo tutti dire, era ancora appeso alla doppia!

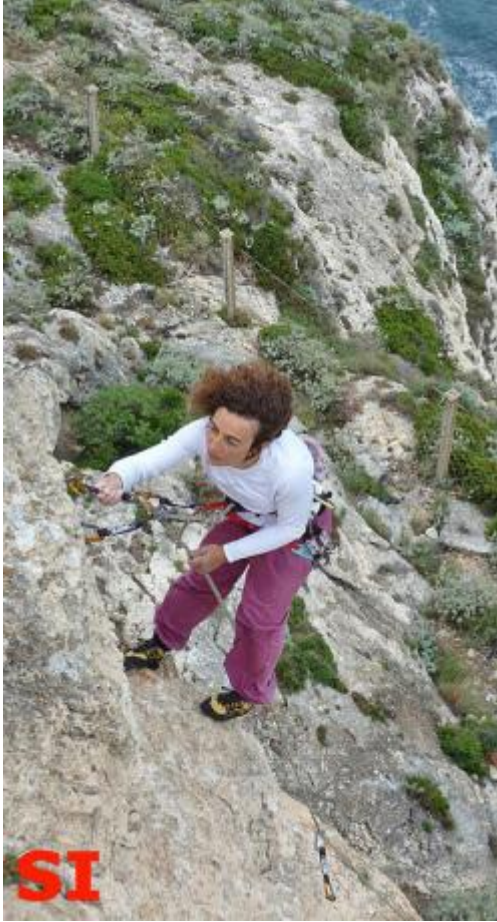
*La manovra consigliata alla sosta francese: fondamentale assicurarsi ad entrambi dei due fittoni* Photo by Maurizio Oviglia

La seconda considerazione riguarda le soste alla francese, molto utilizzate nelle falesie in riva al mare, in quanto permettono di risparmiare maillon rapide e catena che verrebbero presto corrosi. E' usanza, quando si compie la manovra, assicurarsi anche solo ad uno dei due fittoni, proprio per nostra convinzione che l'acciaio inox non possa spezzarsi e sia quindi del tutto sicuro (il carico indicato è 27KN). Ora è evidentemente una pratica assolutamente da evitare a titolo precauzionale e, anzi, auspichiamo che i due punti delle soste realizzate in siffatta maniera vengano da oggi in poi collegati con un cordone o una catena (attenzione! Catena inox, perché mischiare i metalli è ancora peggio!). In tutti i fix/fittoni che si sono spezzati la rottura è avvenuta a filo della roccia o poco all'interno. Quindi l'occhiello e la placchetta è rimasta integra. L'importante è dunque non rimanere mai su un solo punto, anche se questo appare perfetto ed in ottime condizioni.

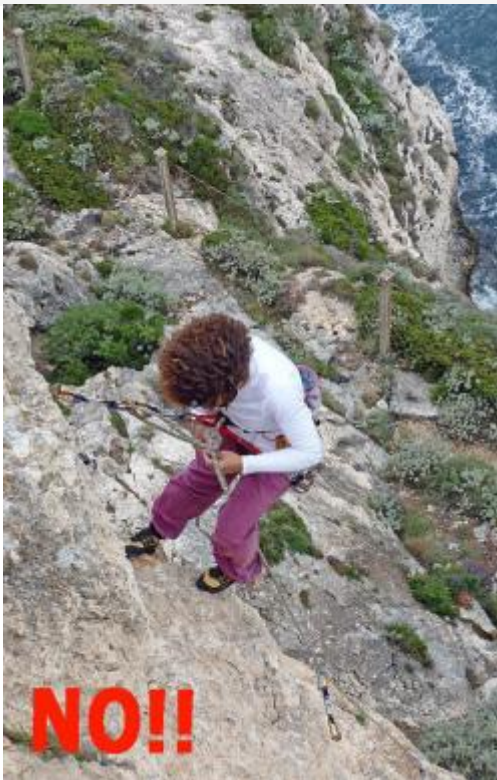
*La manovra assolutamente da evitare alla sosta francese: mai assicurarsi solo ad uno dei due fittoni!* Photo by Maurizio Oviglia

Va da sé che alcune soste su un unico anello inox (come quelle presenti in alcune falesie italiane), andrebbero assolutamente e tempestivamente raddoppiate).
