Sicurezza dei fix in ambiente marino, la riunione - convegno del Cai di Cagliari

15.06.2012 di Planetmountain

Riceviamo e pubblichiamo il documento finale della prima riunione - convegno organizzata il 13/06/2012 dal Cai di Cagliari per affrontare il problema della sicurezza di fix e fittoni inox per l'arrampicata in ambiente marino.

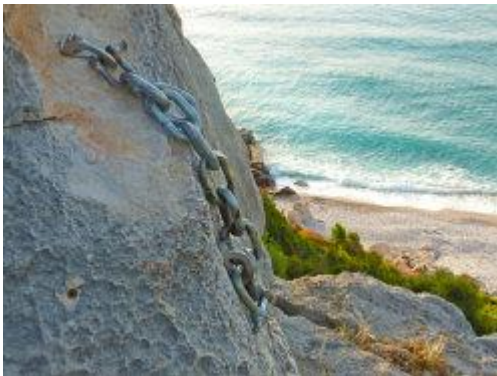
Non sempre l'acciaio zincato arrugginisce. Qui è stata messa una catena zincata su placchette inox ma la catena ed i grilli sono ancora in ottime condizioni, anche per il tipo di calcare grigio meno soggetto alla corrosione. Photo by [M. Oviglia](#)

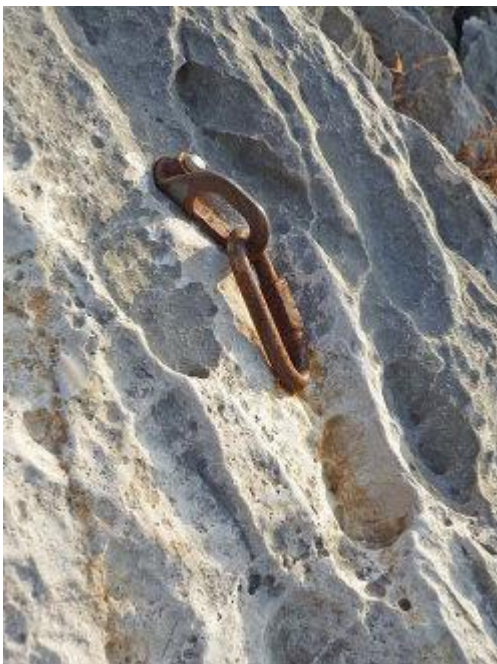
Placchetta e maillon di acciaio zincato di bassa qualità risalente a 20 anni fa Photo by [M. Oviglia](#)

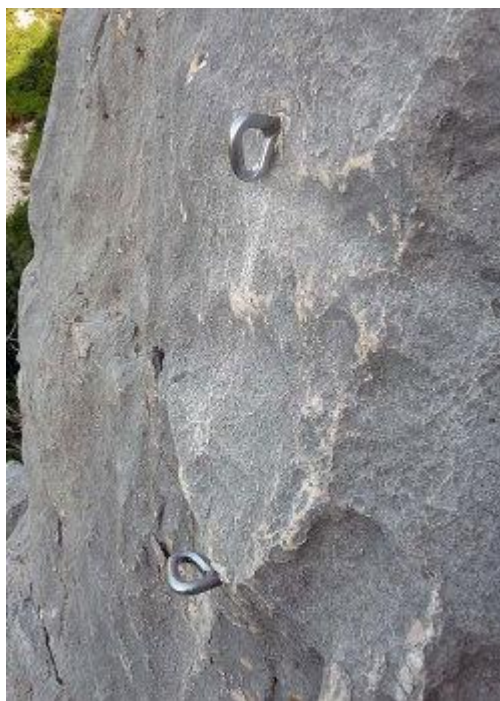
Fittoni inox di calata di una sosta alla francese, chiaramente consumato dalla corda Photo by [M. Oviglia](#)

2) Provvedere a collegare i punti della sosta alla francese con una catena (facendo attenzione alla compatibilità dei materiali e a non mescolare inox con acciaio zincato) o un cordone, in modo che se anche qualcuno distrattamente si dovesse attaccare a solo uno di essi e questo dovesse cedere, il collegamento gli impedirebbe di precipitare.

3) Aggiungere un terzo punto di sosta in quelle falesie particolarmente sensibili (direttamente sul mare o fortemente esposte ai cloruri), in modo che se per caso dovessero essere corrosi tutti e due i vecchi ancoraggi ve ne sarebbe sempre un terzo.
