Materiali per via ferrata alla prova

Il SAT di Trento illustra la sua esperienza di studio e collaudo dei materiali

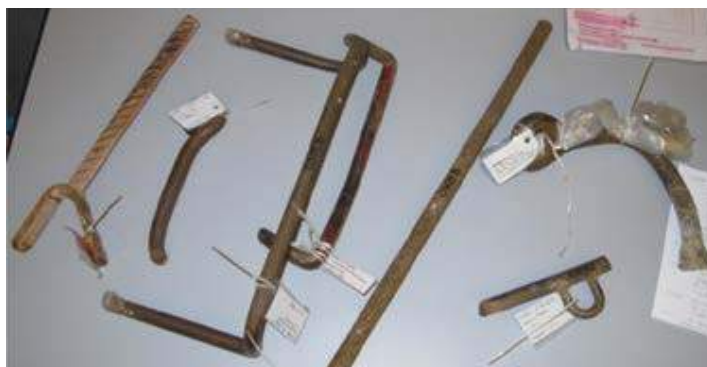
codice	descrizione	N° posti in opera	N° rotte	%
CR	chiodi tipo "testa" - estremità di tratta	1.858	19	1 %
CO	chiodi tipo "tratta orizzontale"	4.363	80	1,8 %
CV	chiodi tipo "tratta verticale"	1.286	5	0,39 %
ST	staffa	1697	2	0,12 %
FC	fittoni da cresta	955	2	0,21%
BR	barre di controvento	1655		
SC	scale metalliche	5		
FN	funi in acciaio	metri 15.500

Dall'analisi dei pezzi ordinati e posti in opera tra il 2006 e il 2014 sono stati ottenuti i risultati che vengono di seguito esposti in Tabella 1.
