UNIVERSITÀ DEGLI STUDI DI TRENTO

**Studio di casi di tensocorrosione a temperatura
ambiente di acciai inox austenitici in zone marine**

Failure analysis di protezioni fisse per l'arrampicata e prove sperimentali

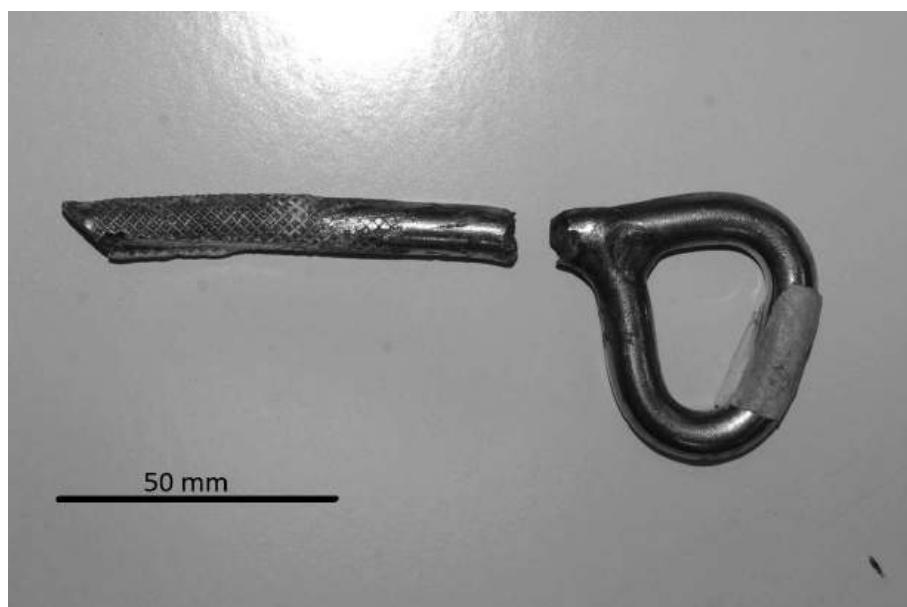
Figura 5.2: Campione #2

Il campione #2 è invece un resinato installato nella falesia di Masua, che si trova a breve distanza dal mare. La sua rottura (che si nota essere poco al di sotto della zona di saldatura - si veda l'immagine 5.2 a fronte) è avvenuta invece semplicemente al sedersi di un'arrampicatore su di esso (sedendosi cioè durante la scalata nell'imbrago, che viene così trattenuto dalla corda a sua volta passata nel rinvio collegato alla protezione) per riposare. Essendo però stato installato come prima protezione dal basso, anche in questo caso il cedimento non ha causato ferite gravi.

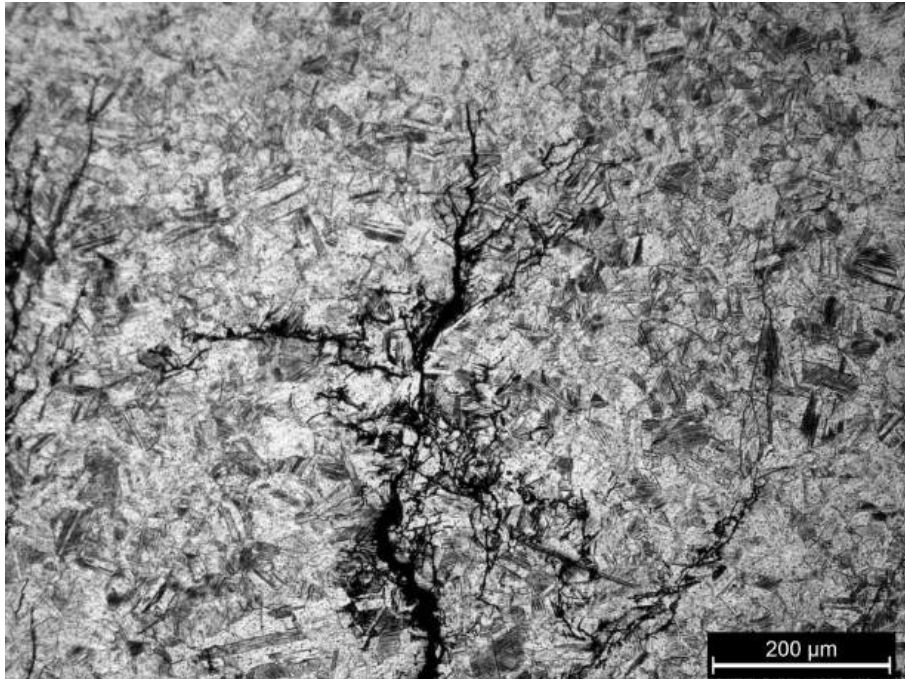
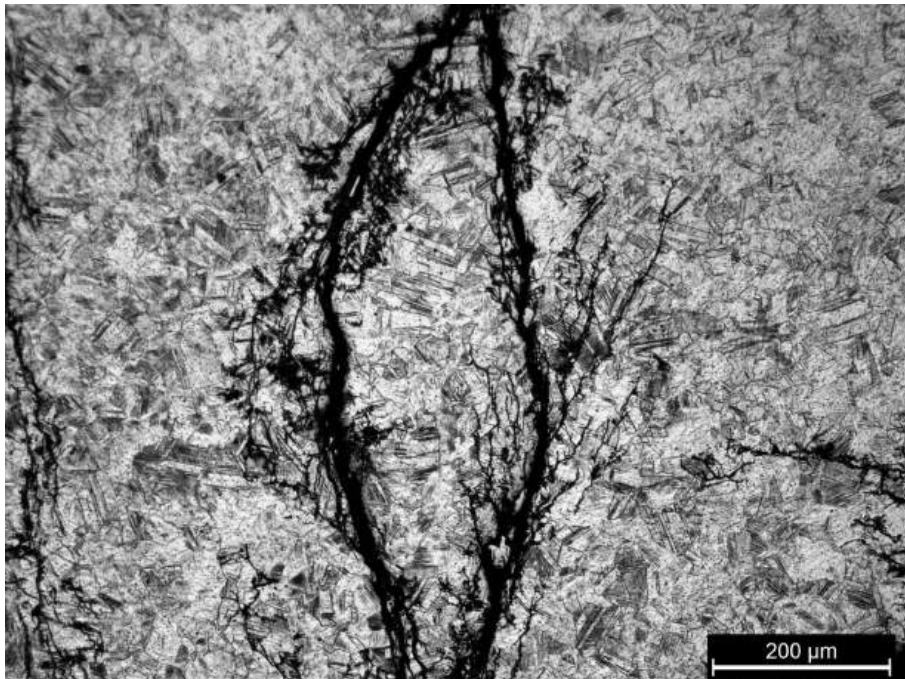
Figura 7.6: Metallografie del campione #1

L'estesa rete di cricche di cui sopra ha trovato riscontro nelle analisi metallografiche: la superficie si è dimostrata essere percorsa da numerose cricche transgranulari ed altamente ramificate (figura 7.6 a pagina 57), in accordo con le caratteristiche di quelle rilevate da Sjong e Eiselstein [14].

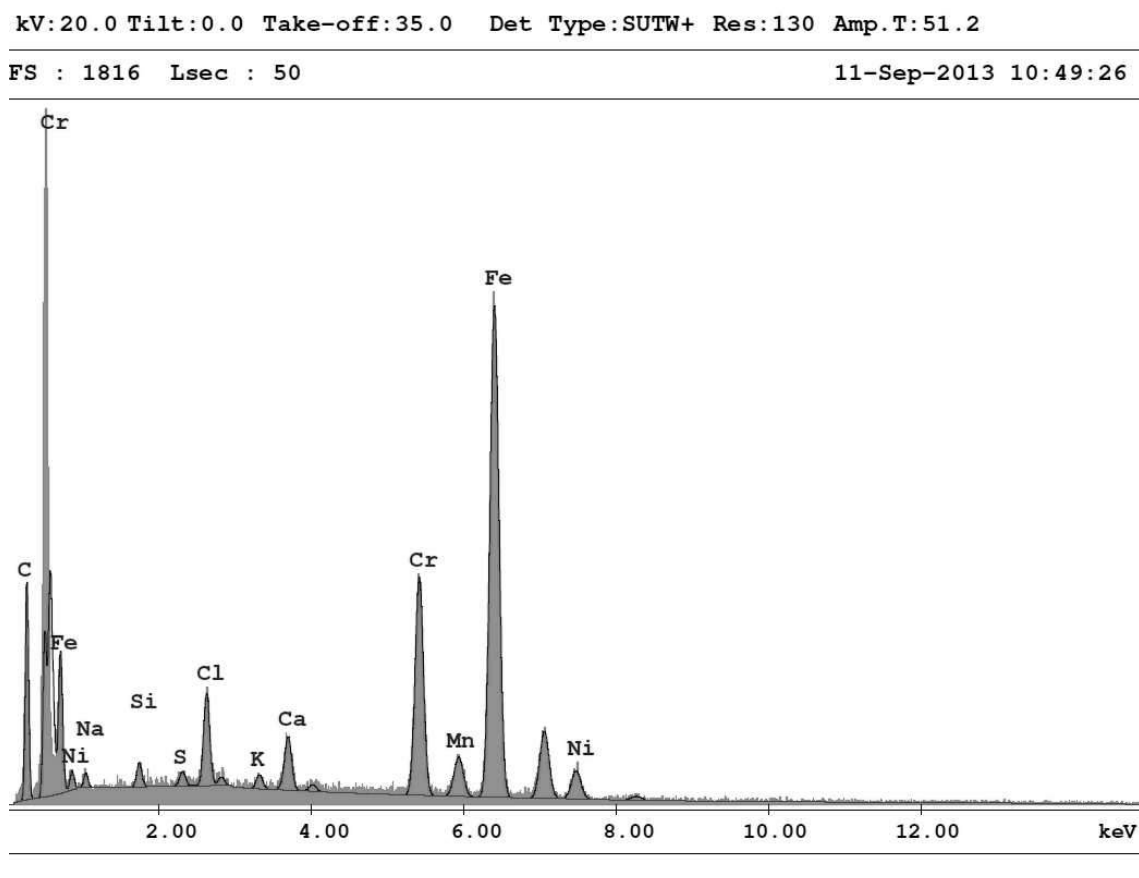
Le immagini SEM hanno mostrato, come nel caso del campione #1, la presenza di un omogeneo e compatto strato di prodotti di corrosione (riconoscibili anche qui dal colore grigio in modalità BSE. Si veda la figura 7.8 a fronte), mentre le analisi EDXS della superficie di frattura testimoniano la presenza di alte concentrazioni di Cl e Ca. Particolarmente interessante risulta essere l'accumulo di Ca ai bordi della cricca, che passa qui da valori del 2-3% a quasi il 30% in peso (immagini 7.9 a pagina 60 e 7.10 a pagina 61). Anche in questo caso le analisi della superficie pulita hanno confermato che il pezzo è composto da acciaio AISI 304, come supposto inizialmente. Dal punto di vista dei campioni metallografici si riscontrano cricche con la medesima morfologia del caso precedente, particolarmente concentrate sul fondo della superficie di frattura *a coppa* (immagine 7.11 a pagina 62). La morfologia transgranulare della cricca è anche confermata dalle immagini della superficie di frattura ripulita: si veda l'immagine SEM 7.12 a pagina 63.

Figura 7.9: #2: Analisi EDXS della superficie di frattura. La zona analizzata copre l'intera superficie.

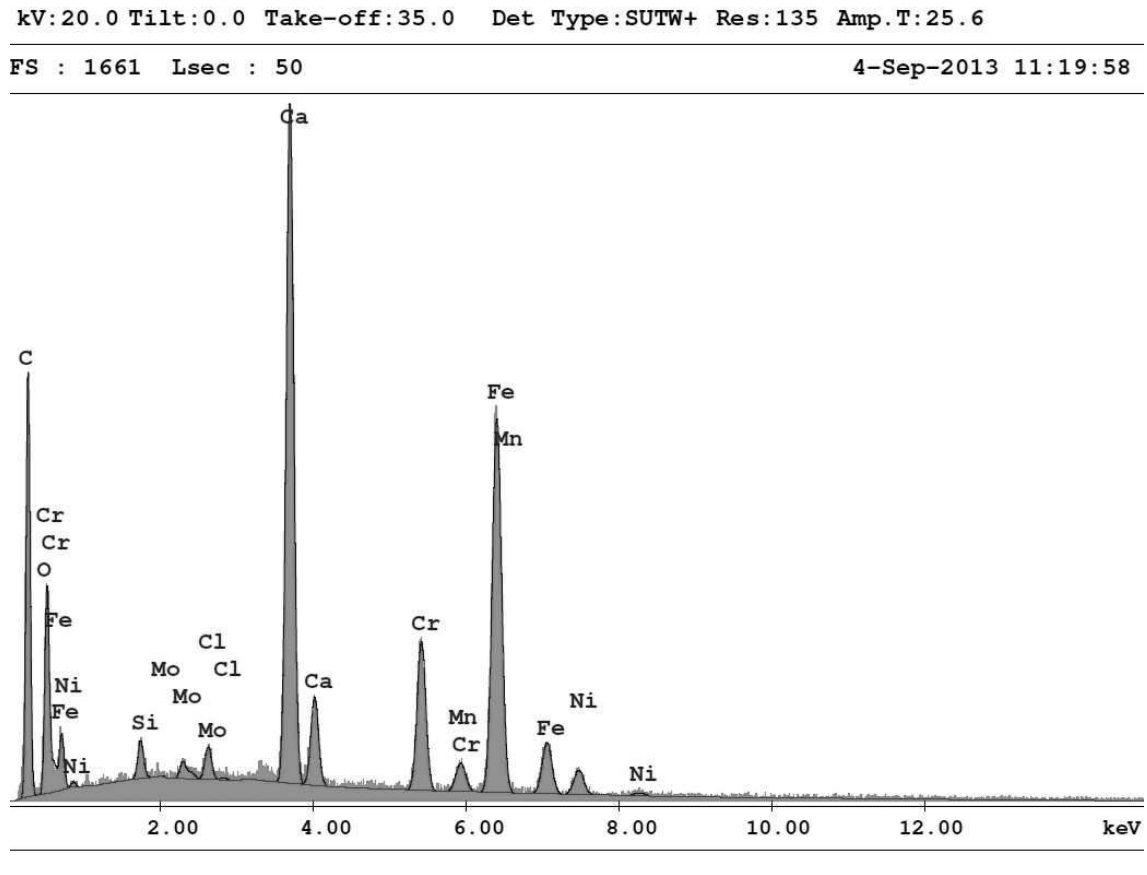
Figura 7.10: #2: Analisi EDXS della superficie di frattura ai margini di una cricca

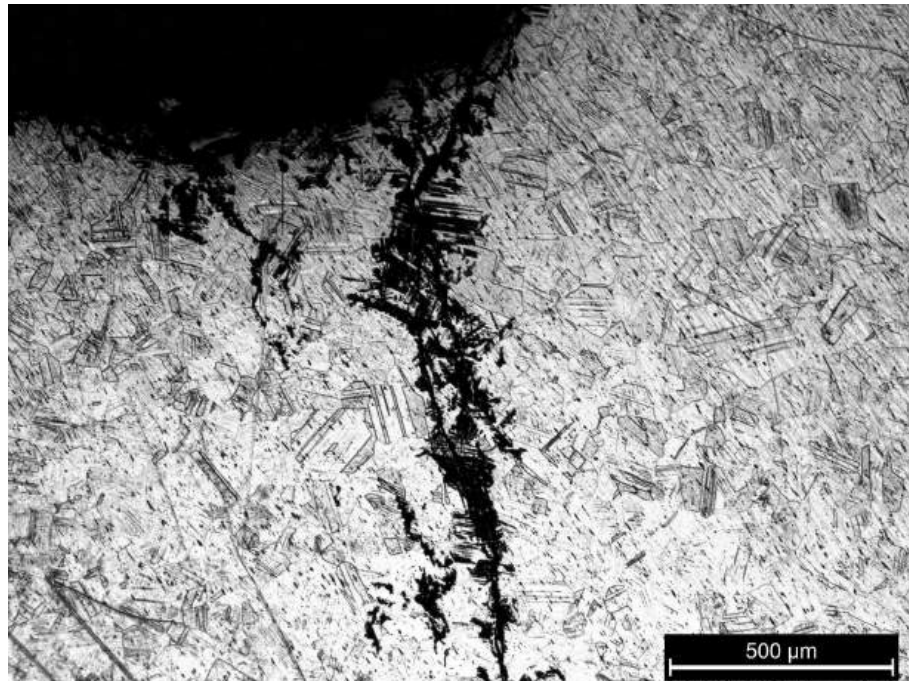
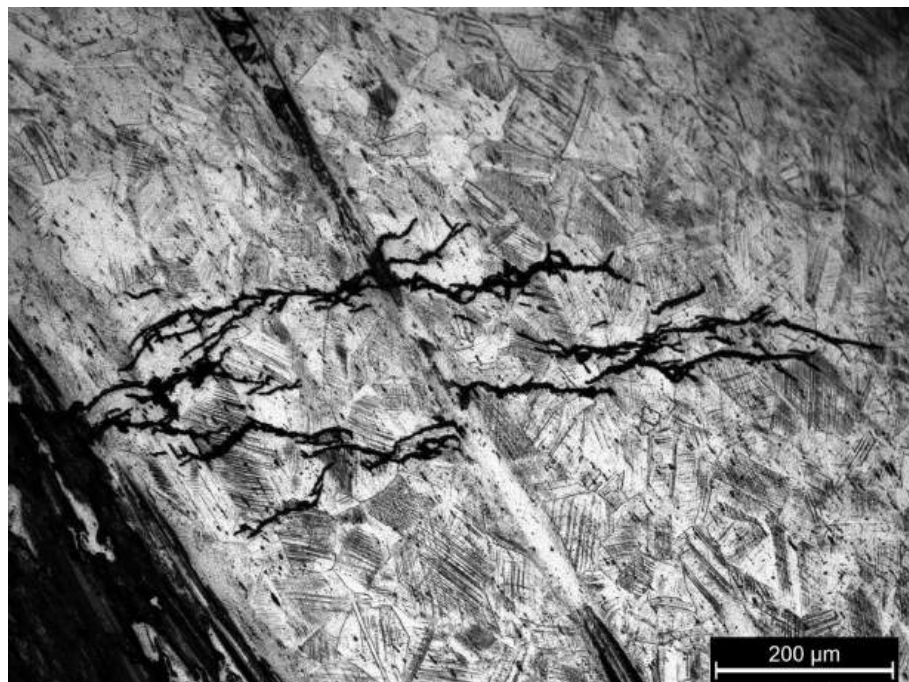
Figura 7.11: Metallografie del campione #2

(a) Cricca sul fondo della superficie di frattura

(b) Ulteriori cricche

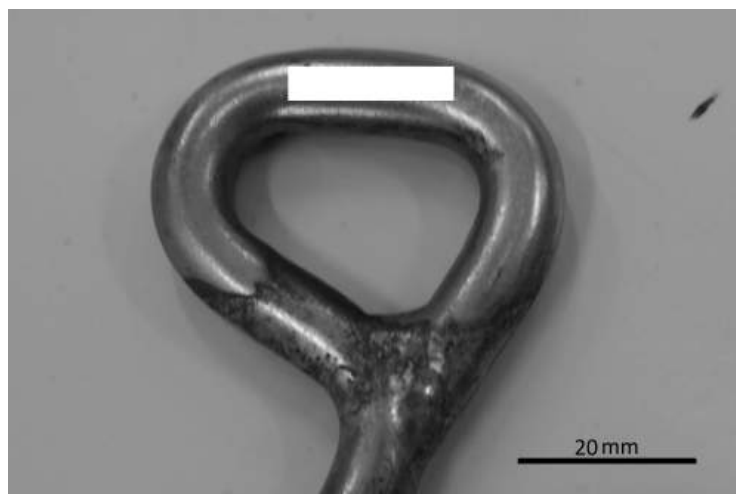
(b) Dettaglio della testa del resinato

Figura 7.13: #3: Il resinato recuperato a Carloforte (Isola di San Pietro - Sardegna - Italia)

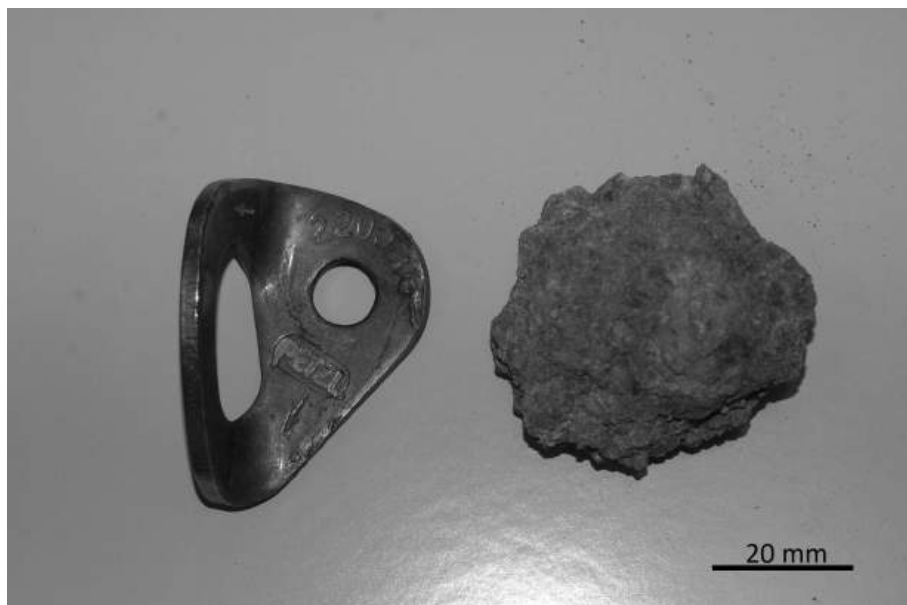
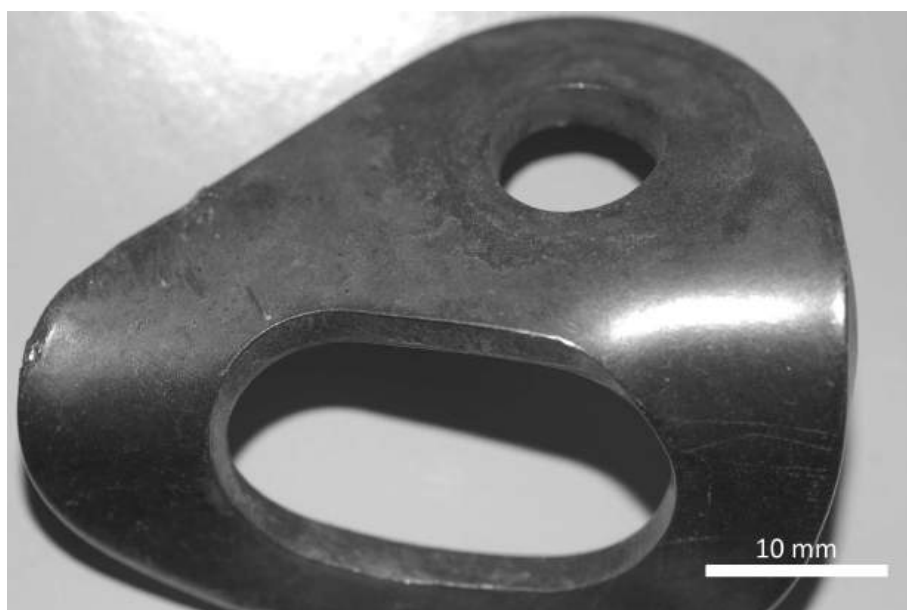
Figura 7.15: Campione #4

Anche in questo caso la protezione non presenta -tanto ad analisi visive quanto a più approfondite osservazioni al microscopio- segni di rotture o cricche sulla superficie. Gli unici danneggiamenti sono anche qui zone di colore arancio-rossastro sempre superficiali (si veda l'immagine 7.15 a fronte). Sono state perciò effettuate le stesse analisi del campione precedente, che hanno portato alle medesime conclusioni rispetto al materiale utilizzato.

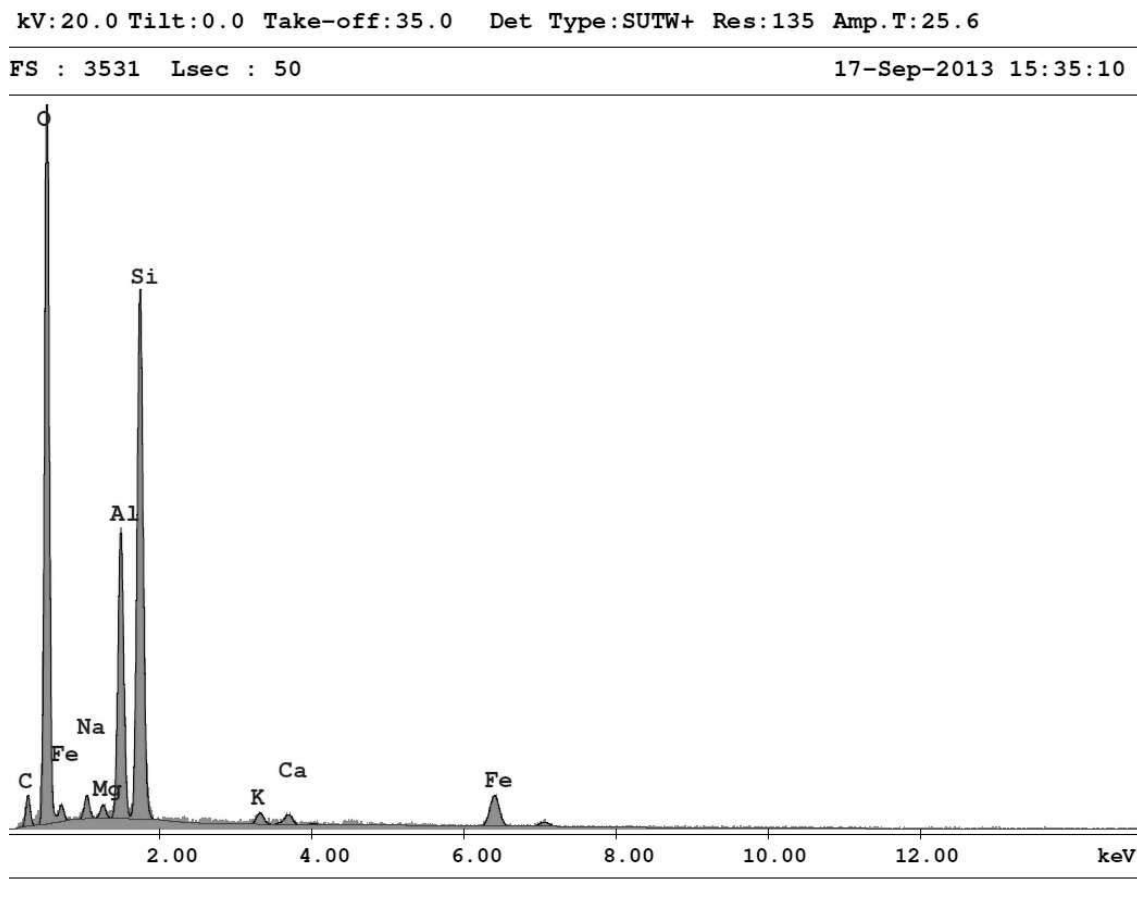
Figura 7.16: #4: Analisi EDXS della roccia

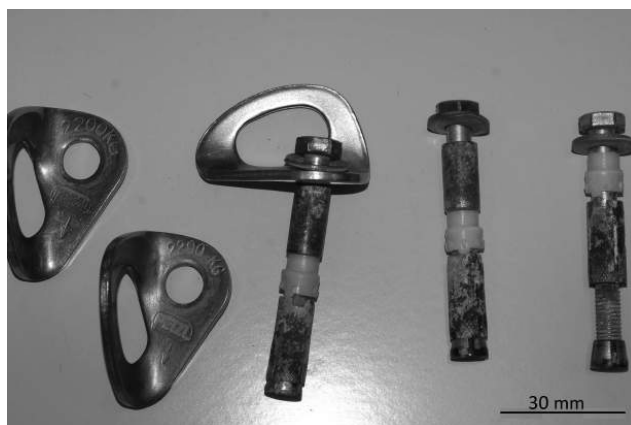
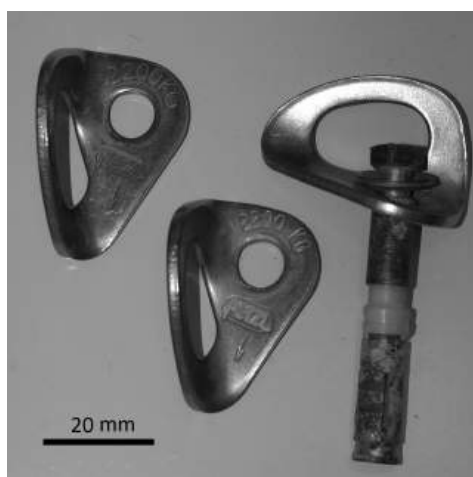
Figura 7.18: Panoramica dell campione #5

Il quinto campione segue le considerazioni fatte per i due precedenti (immagini 7.18). In particolare, l'assenza di danneggiamenti importanti (sulla superficie si notano solamente lievi aloni) è qui confermata dalle osservazioni già fatte in precedenza. Particolarmente interessante risulta essere l'assenza di tutti gli elementi (primo fra tutti il Cl) considerati fino a questo punto e responsabili dei fenomeni di danneggiamento (immagine 7.19 a fronte). Questo aspetto è giustificabile in primo luogo con il possibile montaggio in zone esposte ad importanti e costanti precipitazioni; a questo si aggiunge l'installazione dei reperti su roccia granitica, che non dà luogo ai fenomeni di dilavamento di Ca e Mg discussi in precedenza. In ogni caso l'assoluta assenza di Cl ben si accorda con le sostanziali perfette condizioni di tutti i reperti, nonostante questi presentino composizioni chimiche corrispondenti all'acciaio AISI 301, che presenta rispetto al 304 ed al 316 una minore resistenza a tutti i tipi di corrosione.

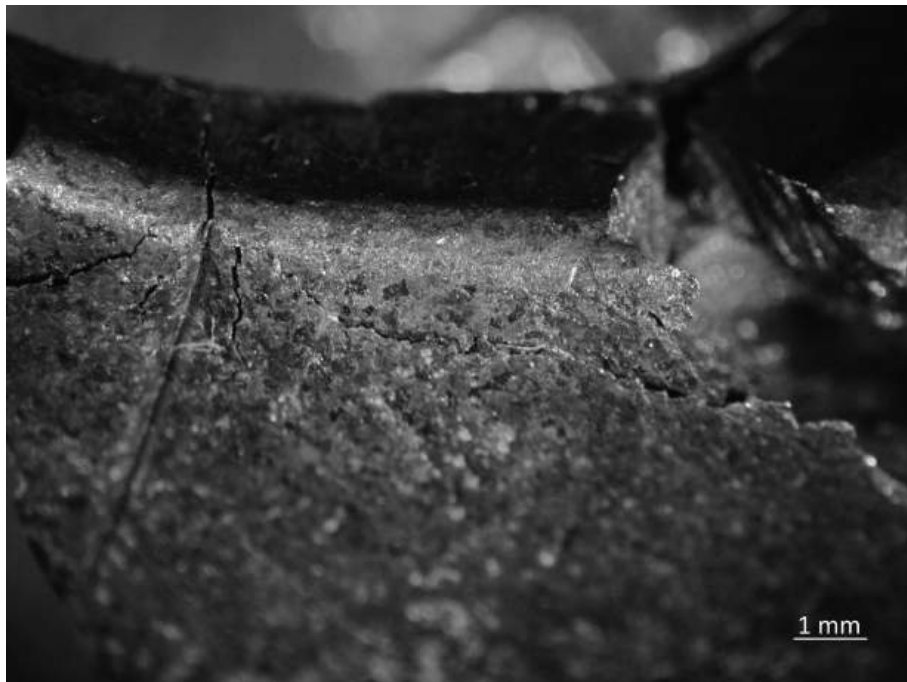
Al contrario dei precedenti, questo campione presenta importanti e diffusi attacchi su tutta la superficie. Benché una lunga cricca sia ben visibile sull'estradosso (dove le tensioni di trazione sono maggiori - immagine 7.21), analisi al microscopio ottico mostrano in realtà un'ampia rete di cricche percorrere tutto il campione. Questa diviene manifesta tentando di sezionare il pezzo, causando un completo sbriciolamento del materiale (immagine 7.22 nella pagina seguente).

Figura 7.22: #6: Una delle parti ottenute dopo la rottura lungo la cricca mostrata in figura 7.21 nella pagina precedente. Si notino le cricche percorrenti il campione, con conseguente struttura altamente indebolita del pezzo

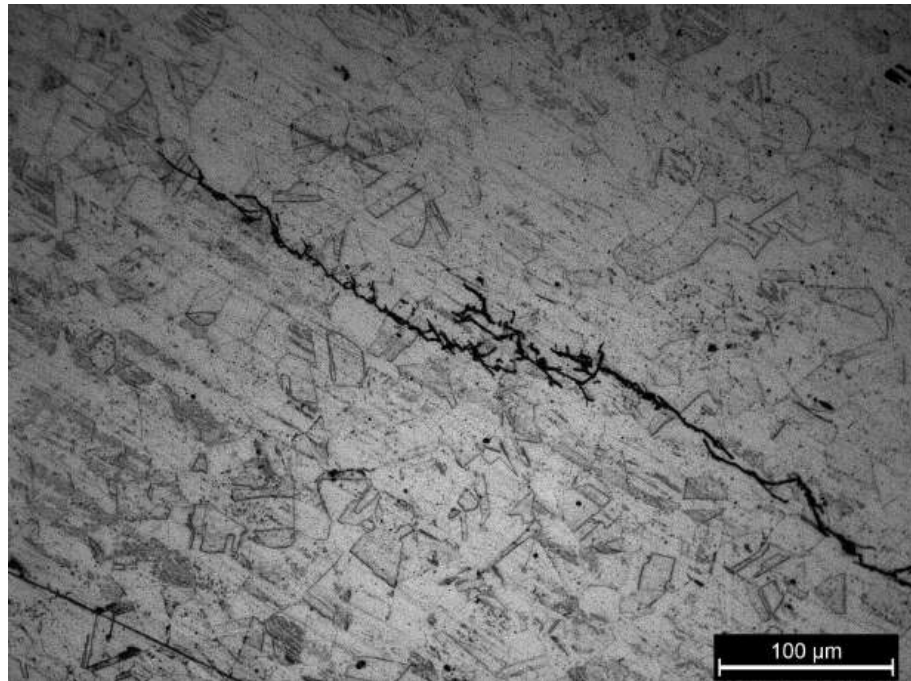
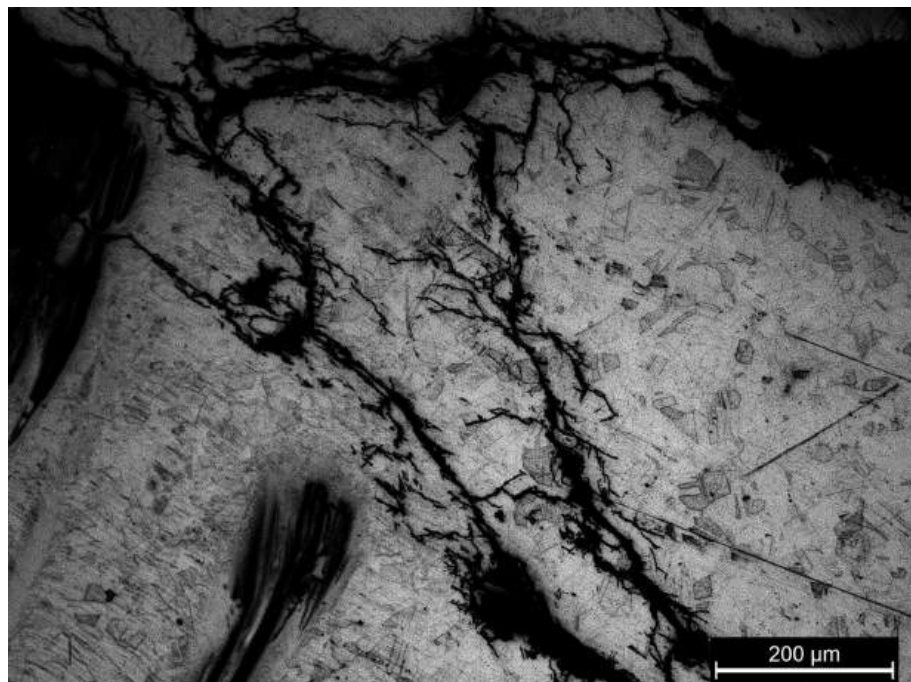
Figura 7.24: Metallografie del campione #6

Campione metallografici hanno evidenziato l'estendersi di cricche in maniera massiva in tutta la sezione del campione, generalmente transgranulari ed altamente ramificate e per questo in accordo con le caratteristiche tipiche della TGSCC. Si vedano le immagini 7.24 a pagina 76.

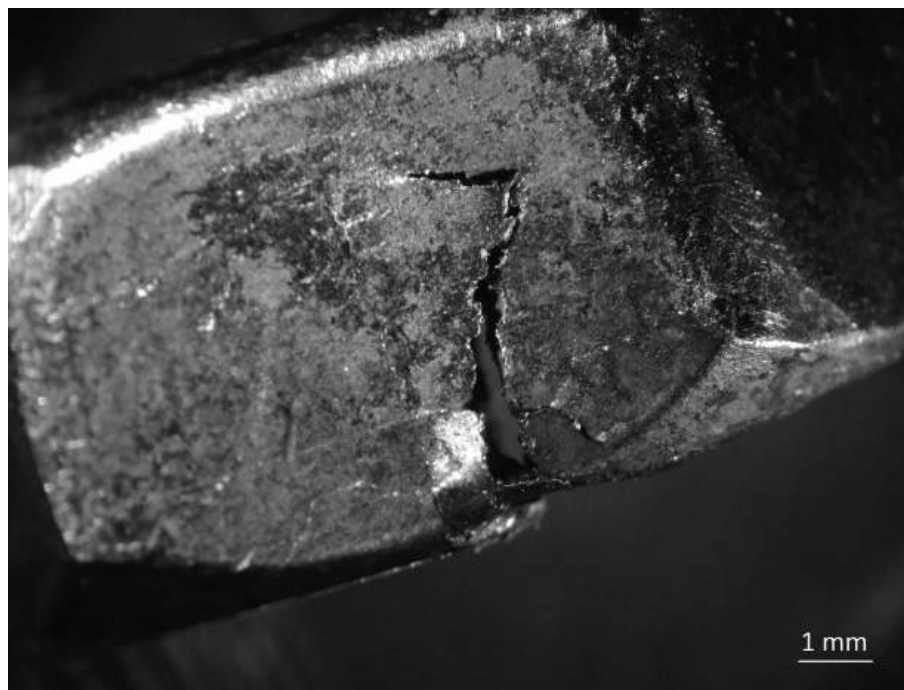
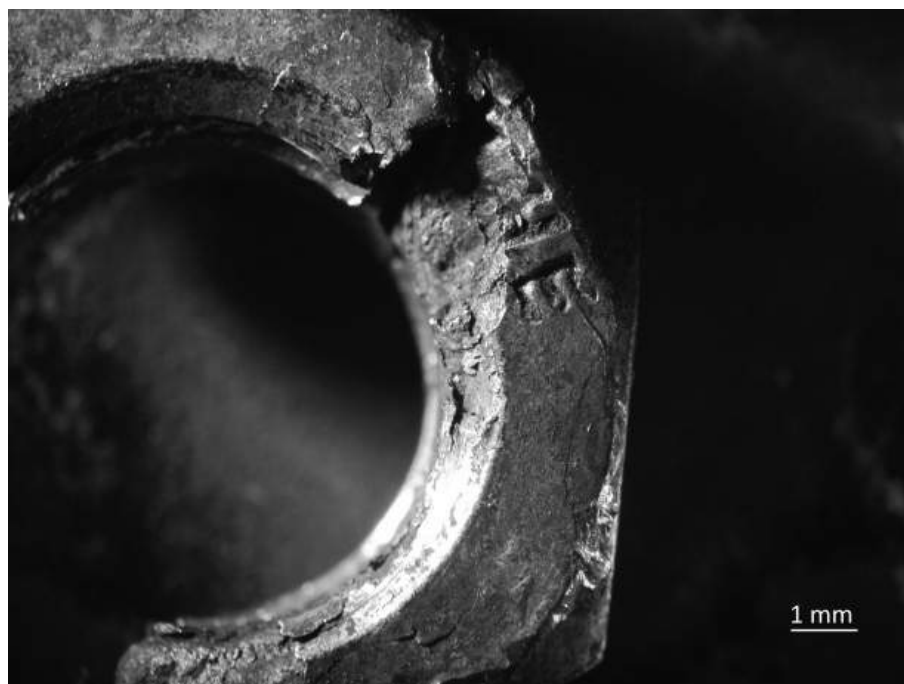
Figura 7.26: Panoramica del campione #7

Il dado in esame presenta caratteristiche simili al campione precedente: un esteso attacco corrosivo generalizzato è ben osservabile, a cui si affiancano evidenti segni di cricche visibili ad occhio nudo. In particolare, una larga fessurazione ne solca una delle facce (immagine 7.26a nella pagina seguente). Anche in questo caso, così come per il campione #6, osservazioni al microscopio ottico mostrano un'estesa rete di cricche secondarie su tutta la superficie del pezzo (figura 7.25).

La cricca in questo caso sembra aver avuto origine presso lo stampaggio del nome commerciale su una delle facce piane del dado (figura 7.26b nella pagina successiva), probabilmente favorito da fenomeni segregativi nella zona del filetto (al riguardo si veda Johns e Shemwell [3]). Ulteriori valutazioni del preciso meccanismo verificatosi sono però difficili a causa dello stato di degrado avanzato del campione.

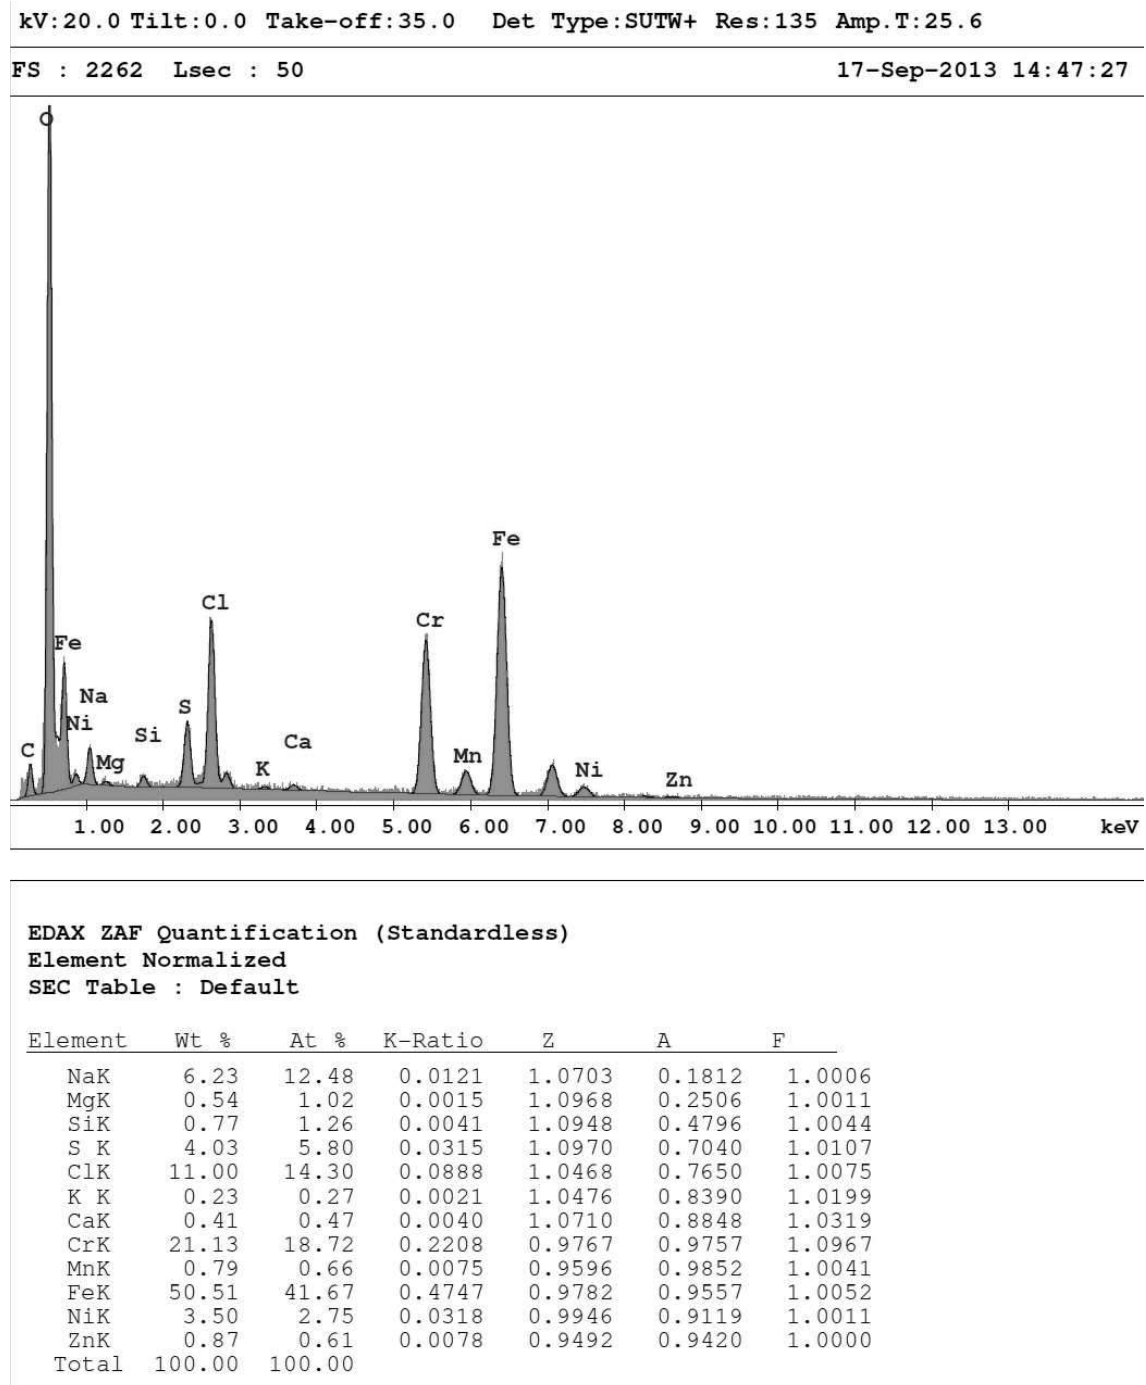
Lo schema di lavoro in questo caso ha ricalcato quello seguito per il campione precedente, con l'apertura del campione lungo la fessura principale per esporre la superficie di frattura fresca. L'analisi del materiale ha rivelato una composizione corrispondente alle richieste dell'acciaio AISI 304, mentre analisi EDXS della superficie della cricca principale hanno mostrato sì la presenza di alti tenori di Cl, ma una sostanziale assenza di Ca (al massimo rilevato prossimo all' 1% in peso), in favore invece del Na (immagine 7.27 a pagina 79). Il Mg è stato rilevato a zone alterne ed in particolare in corrispondenza dei margini delle cricche.

Figura 7.27: #7: Analisi della superficie di frattura

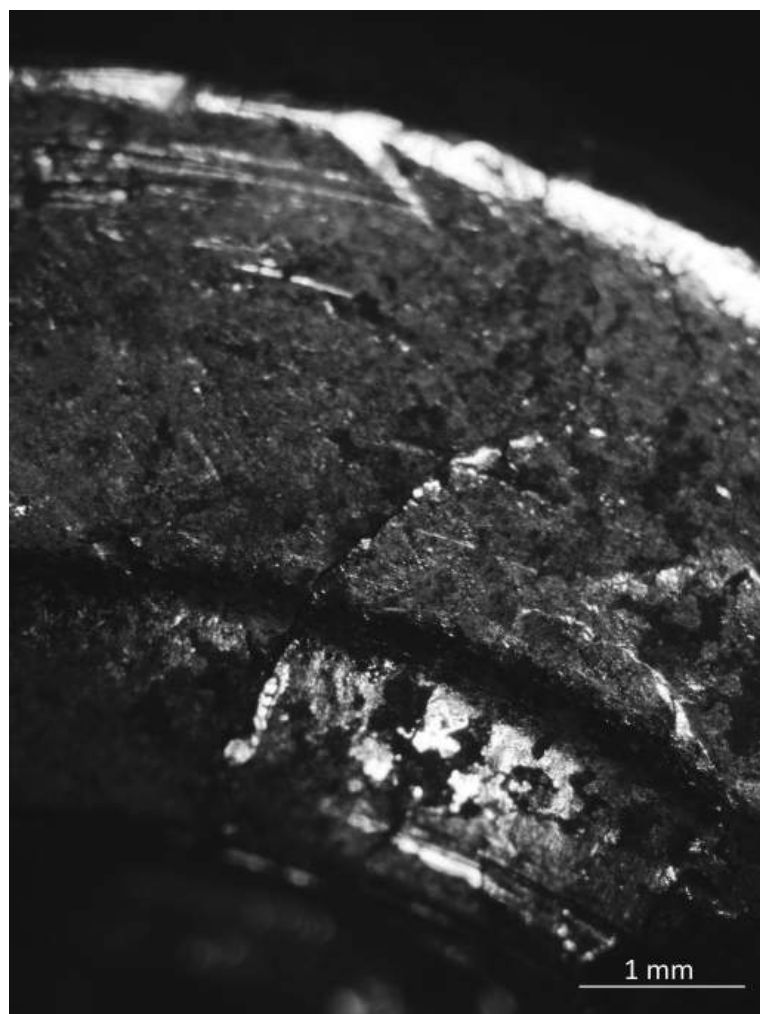
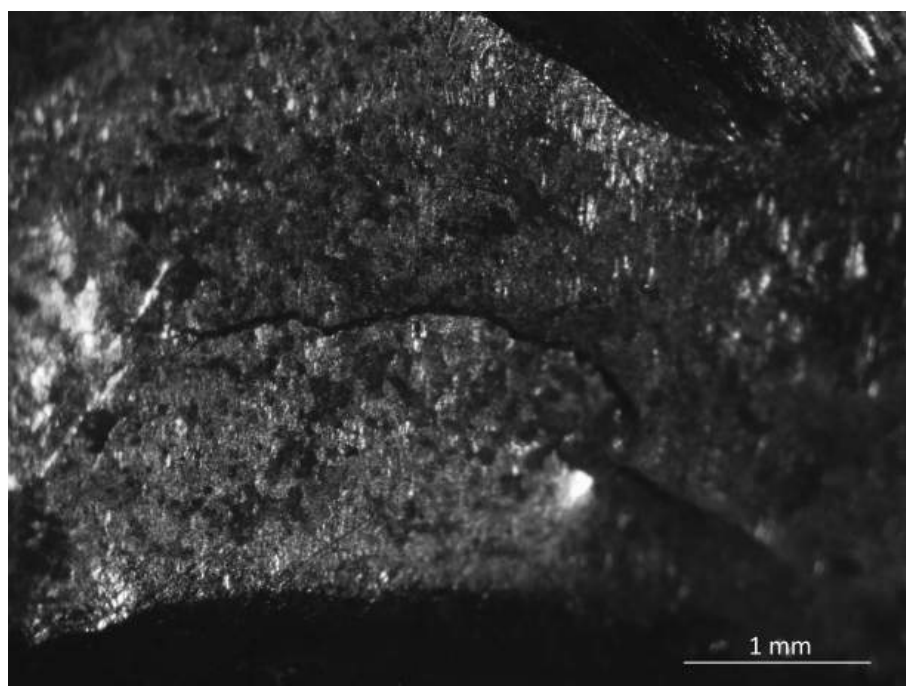
Figura 7.28: Alcune cricche riscontrate sulla superficie del campione #7

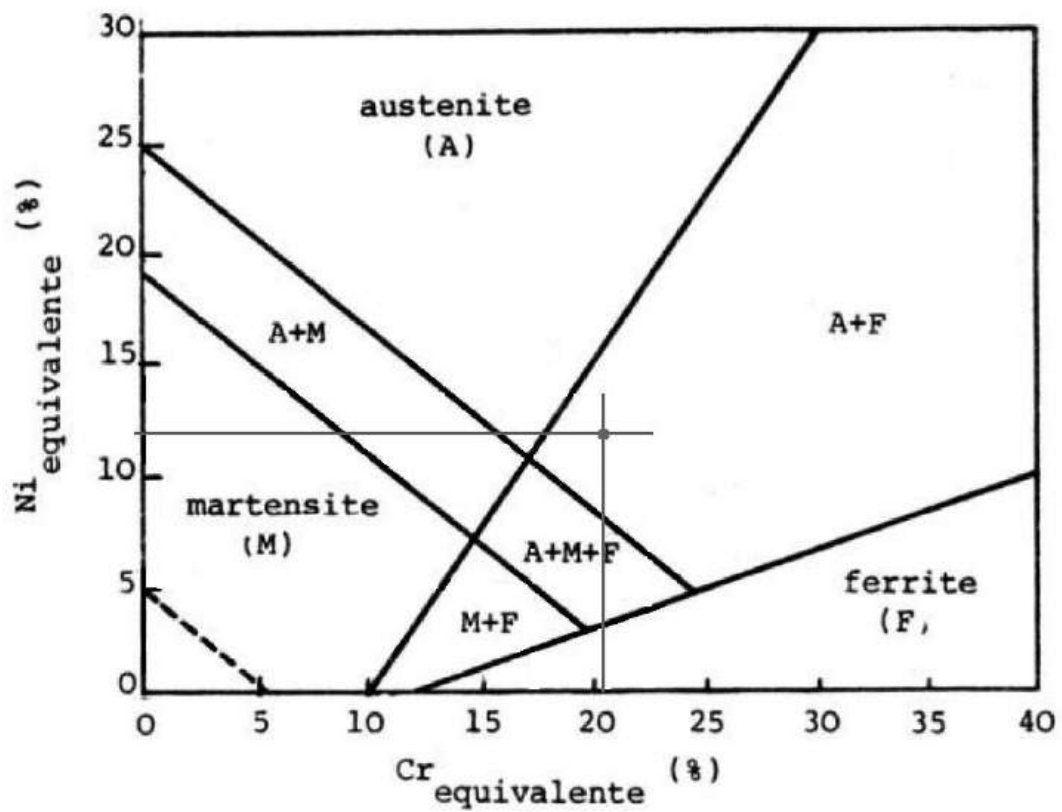
Una menzione a parte merita l'analisi metallografica (ottenuta in questo caso dalla sezione del filetto). Oltre al riscontro di cricche simili a quelle trovate negli altri campioni, si sono riscontrate fitte bande nere di uguale orientazione su tutta la superficie di analisi. Osservazioni a maggiori ingrandimenti hanno portato a rilevare come esse siano composte da precipitati di forma nodulare allungata (si vedano le immagini 7.32 a pagina 84). Sono queste particelle di ferrite primaria originatesi durante il raffreddamento dalla fase austenitica effettuato durante il ciclo di produzione. La successiva laminazione a cui sono sottoposte le barre per la produzione di tasselli ne ha stirato la forma in direzione assiale, causando l'effetto ben visibile nelle immagini di questo paragrafo. Questa tesi è confermata dal diagramma di Schneider, che indica come la presenza di ferrite sia possibile per valori di Cr e Ni equivalenti pari a quelli ricavabili dalle analisi 7.33 a pagina 85. Benché il diagramma sia valido solo in caso di normalizzazione, testimonia come raffreddamenti con velocità ridotte possano portare alla formazione di ferrite per il materiale in esame (immagine 7.31).

Figura 7.31: Diagramma di Schneider per acciai inossidabili austenitici normalizzati (da Cigada e Re [2]). Le linee rosse danno la collocazione approssimativa all'interno del diagramma del campione #8

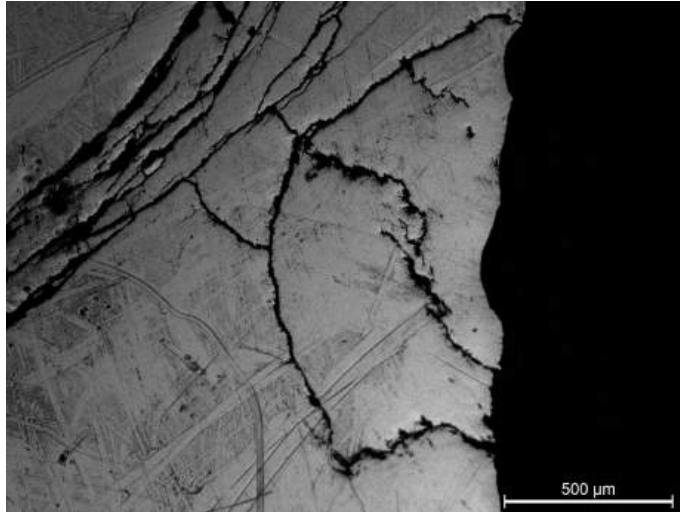
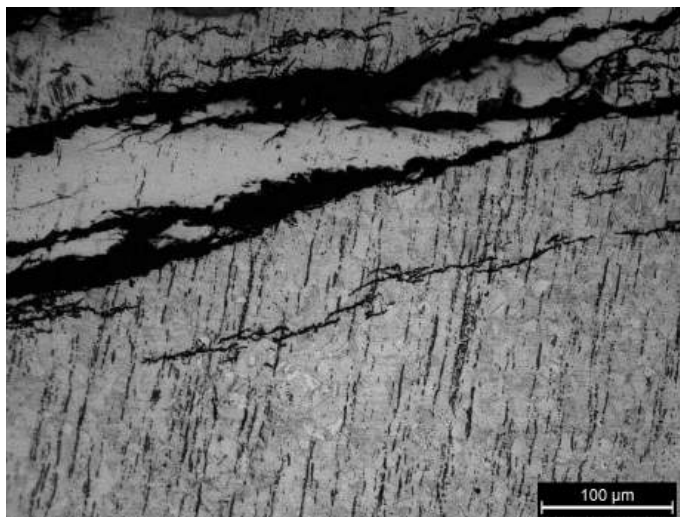
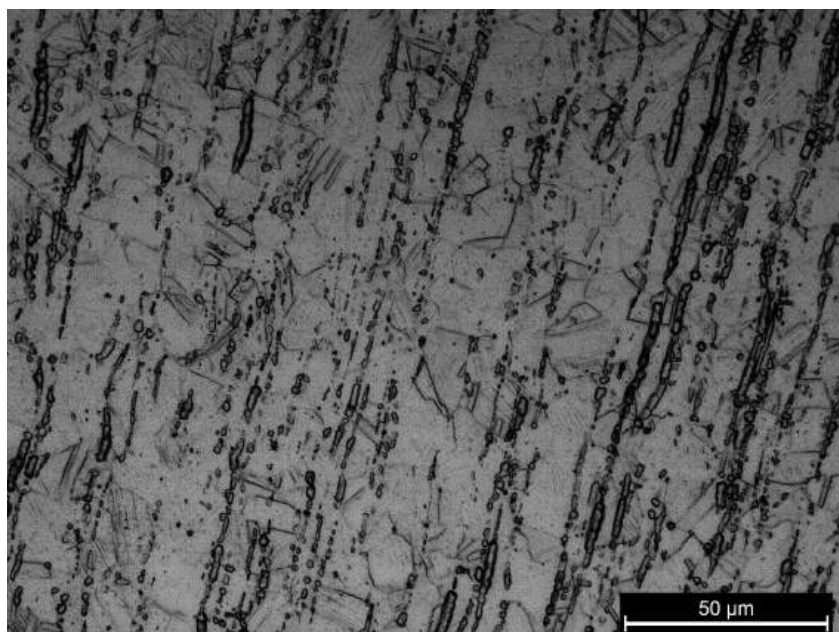
Figura 7.32: Metallografie del campione #8

(b) Campione metallografico dopo attacco elettrochimico. Sono ben visibili le bande di ferrite primaria

(c) Ingrandimento della ferrite primaria. Si nota la forma nodulare, allungata dalla laminazione

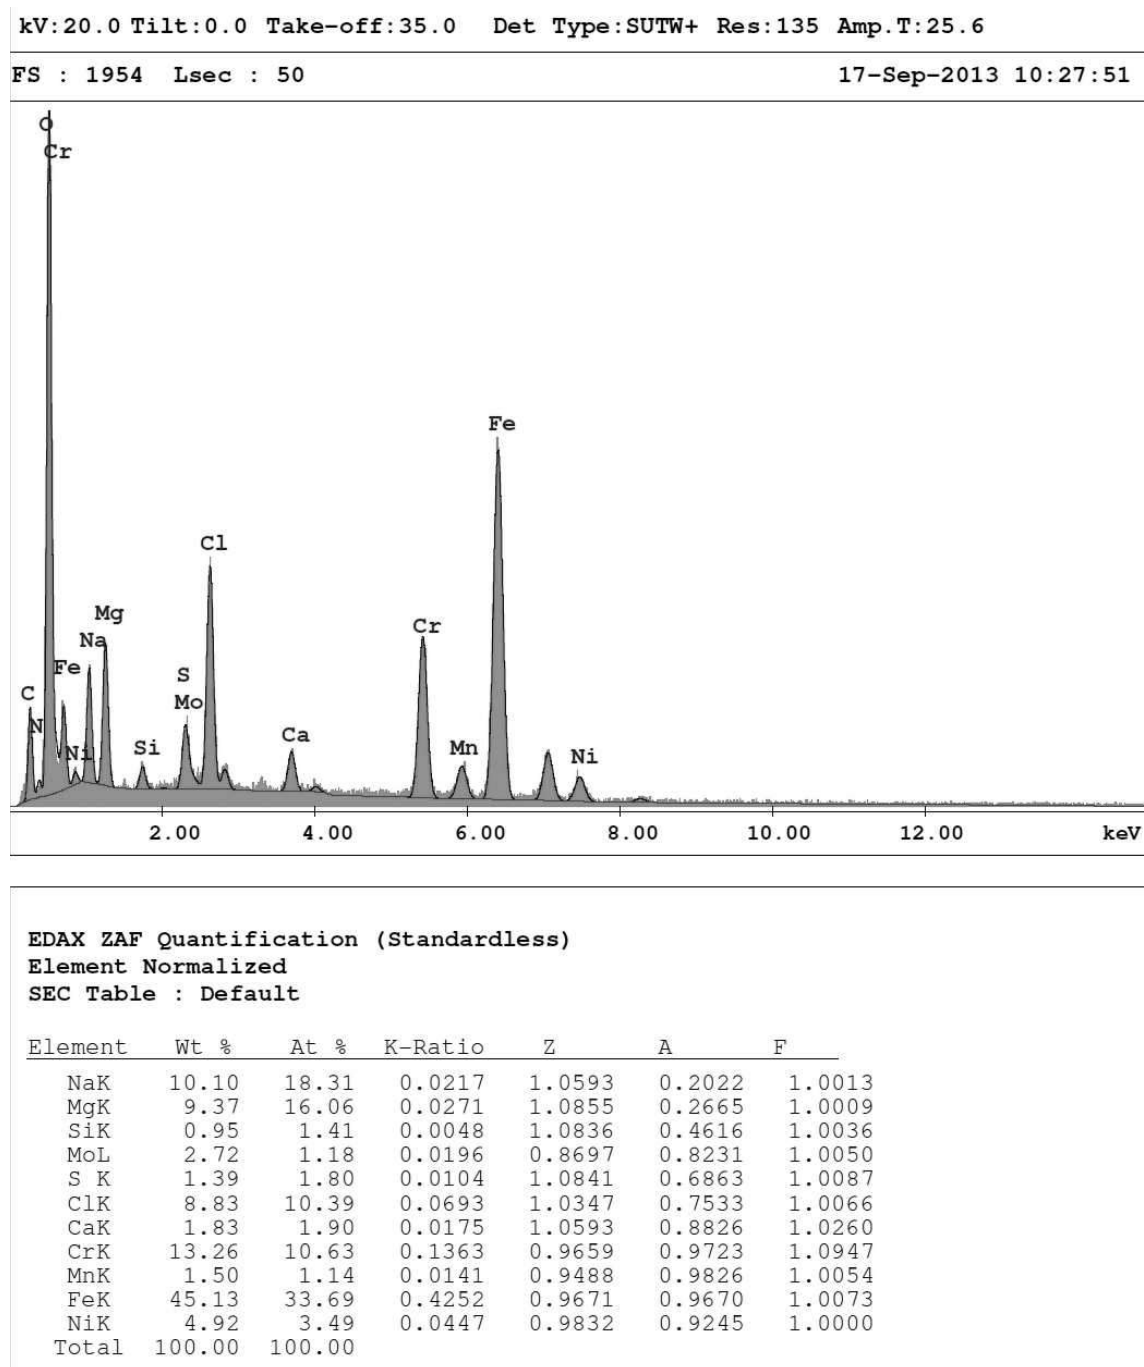
Le considerazioni effettuate per il campione precedente possono essere qui ripetute, essendo confermate dai medesimi risultati sperimentali: il materiale corrisponde agli standard dell'acciaio AISI 304 (con addirittura un'abbondanza di Mo -prossima all'1%- che è benefico per la resistenza a corrosione ed in particolare per quella a pitting e SCC), mentre l'analisi EDXS della superficie di frattura ha mostrato valori molto alti di Ca, Na, Cl e Mg (si veda l'immagine 7.33 a pagina 85).

Figura 7.33: Analisi della superficie del campione #8

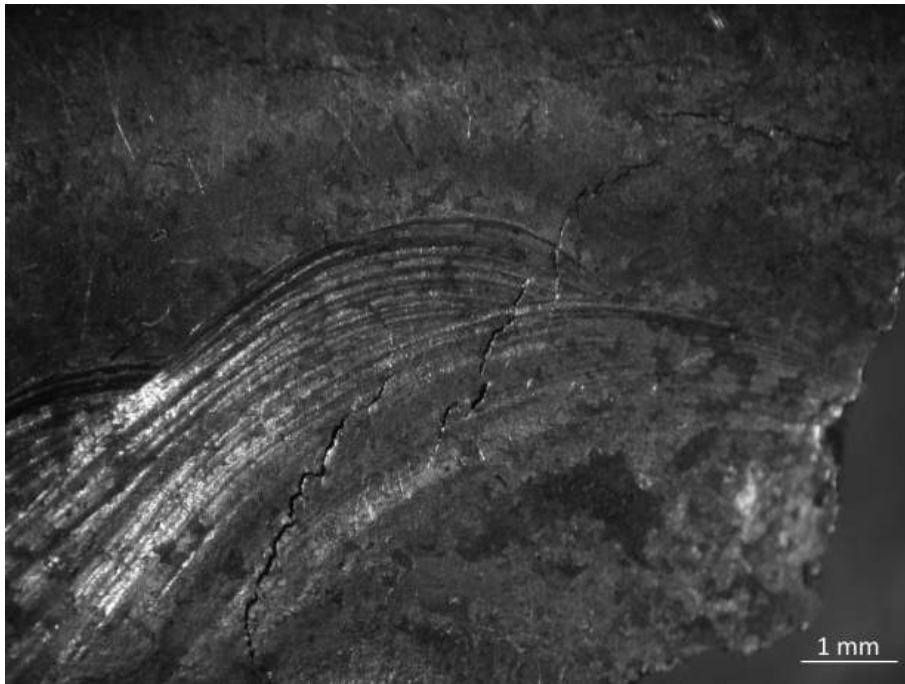
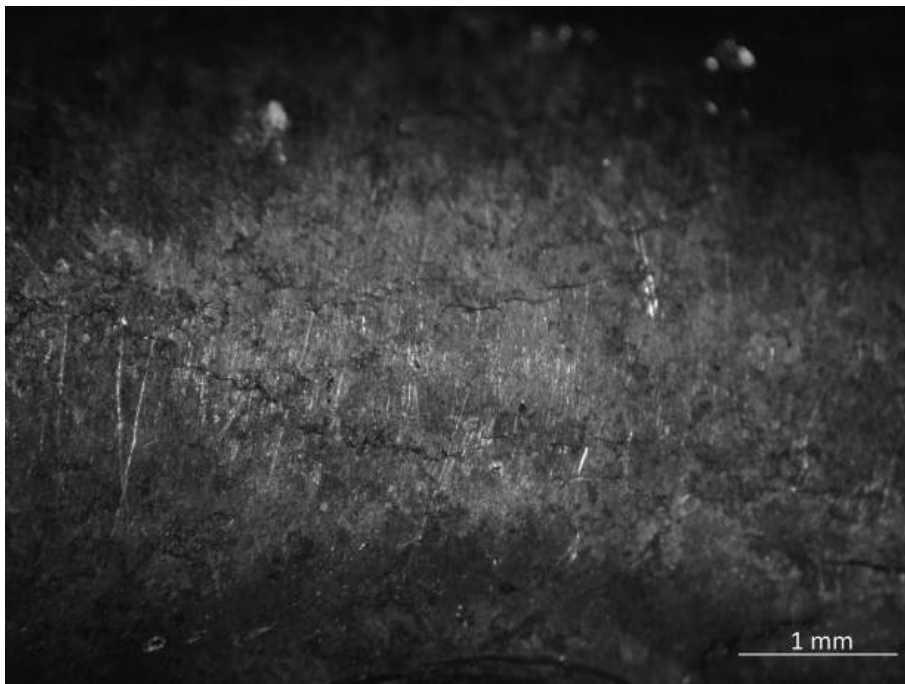
Il nono campione ha ceduto nella zona della saldatura, come ben visibile dall'immagine 7.34. Ciò nonostante un'ispezione dell'intera zona nei pressi della giunzione ha rivelato svariate cricche solcare tutta la superficie (si vedano le immagini 7.35 nella pagina successiva). L'analisi chimica al quantometro del materiale ha rivelato composizioni corrispondenti all'acciaio AISI 304L, nonostante la produzione resti ignota. Si è notato in particolare un tenore di fosforo di 0.052, superiore al massimo valore di 0.045 prescritto dalla normativa ASTM A276, valida per questo tipo di prodotti. Le analisi EDXS della superficie di frattura hanno invece mostrato la già riscontrata alta concentrazione di Cl, combinata in questo caso però ad alti livelli del solo Na. Il Ca è qui totalmente assente, mentre il Mg è presente in maniera ridotta (valori in peso inferiori all' 1% - immagine 7.36 a pagina 88).

(a) Cricche secondarie visibili vicino alla superficie di frattura. Si notano i segni tipici del processo di saldatura

(b) Ulteriori cricche visibili sulla parte saldata del fittone

Figura 7.35: Cricche secondarie visibili sulla saldatura del fittone (campione #9)

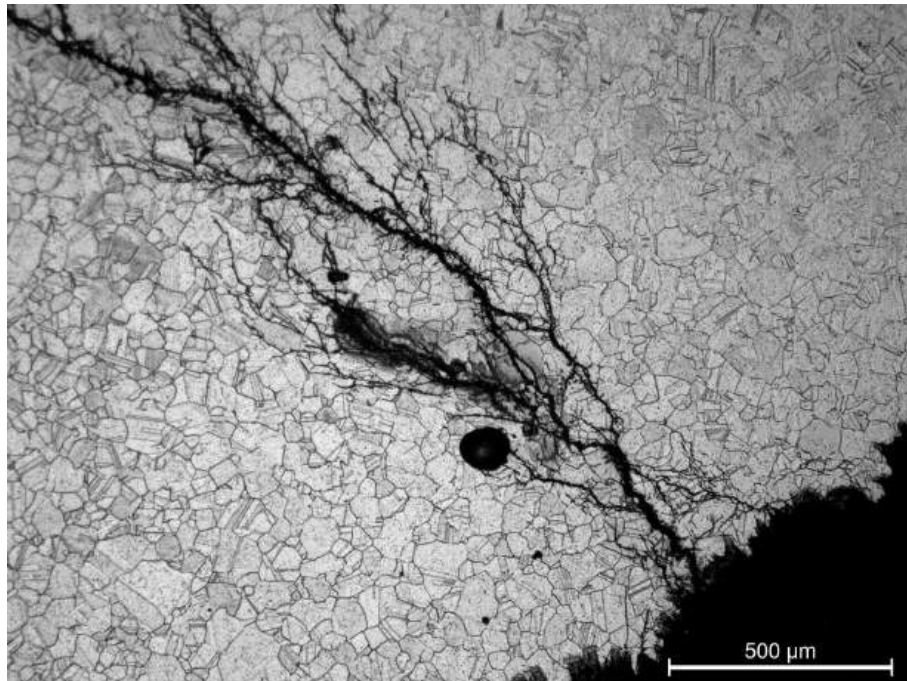
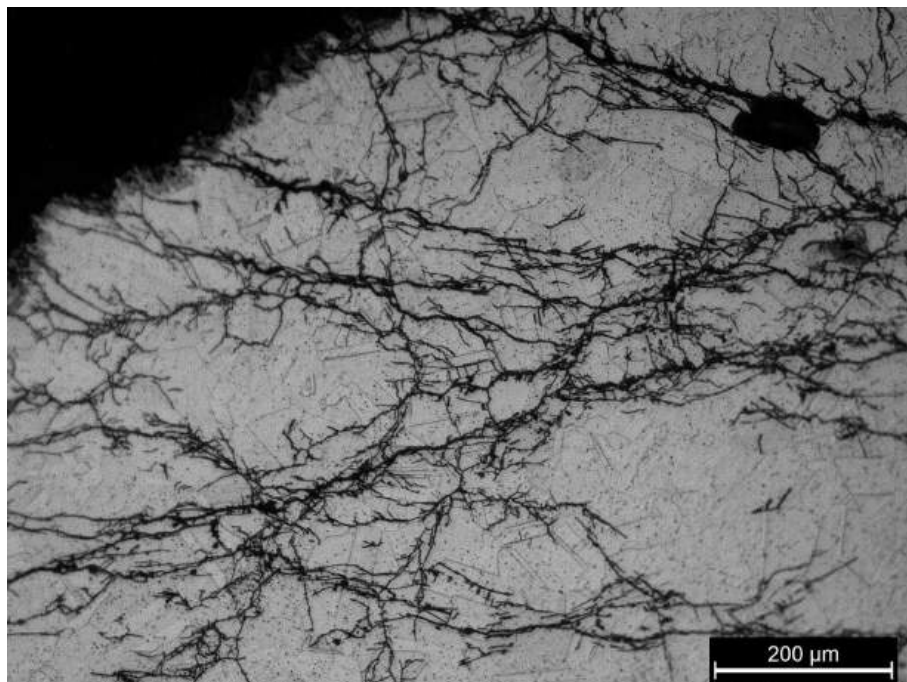
Figura 7.37: Metallografie del campione #9. Si noti l'assenza di precipitati a bordo grano
