UNIVERSITÀ DEGLI STUDI DI TRENTO

**Studio di casi di tensocorrosione a temperatura
ambiente di acciai inox austenitici in zone marine**

Failure analysis di protezioni fisse per l'arrampicata e prove sperimentali

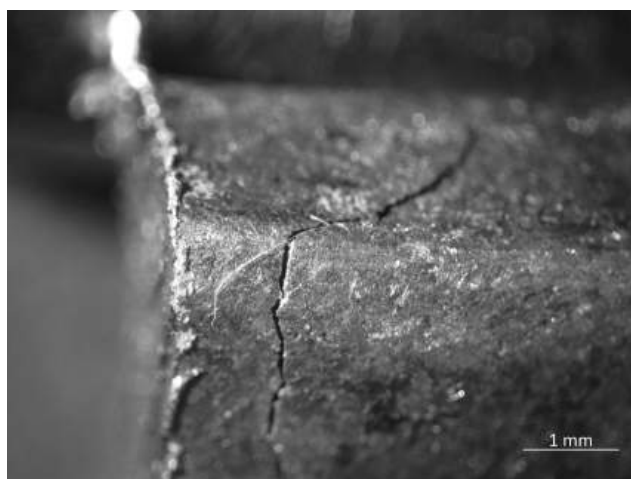
La placchetta proveniente dalla Repubblica Dominicana presenta come il caso precedente importanti cricche non collegate alla superficie di frattura. Il materiale in questo caso si è rivelato essere acciaio AISI 301, fatto che giustifica almeno in parte l'importante stato di degrado dell'ancoraggio, a causa della scarsa resistenza a corrosione in ambienti aggressivi tipica di questo materiale.

(b) Cricca secondaria che percorre uno dei bordi

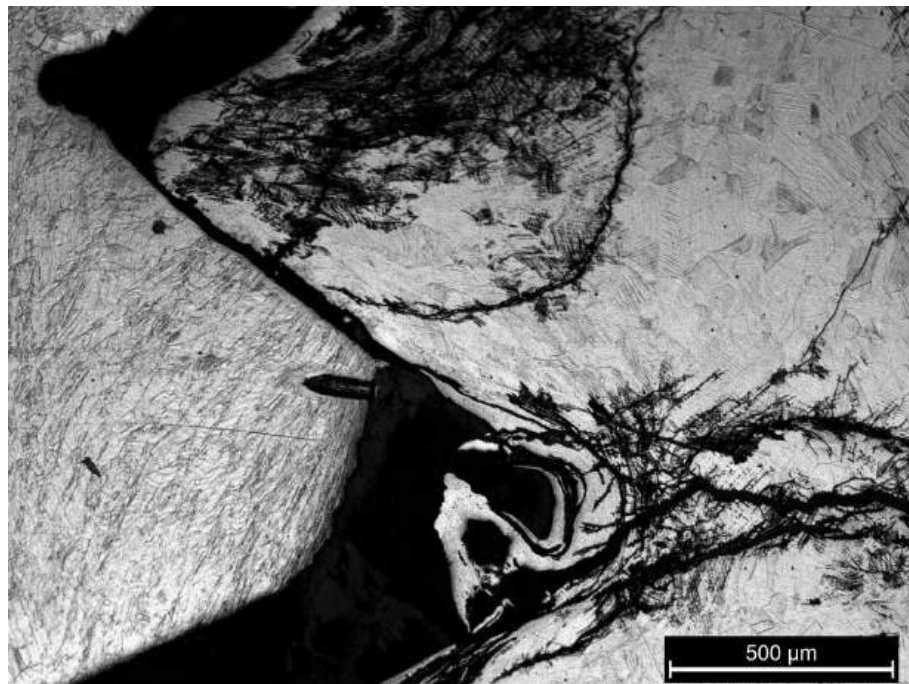
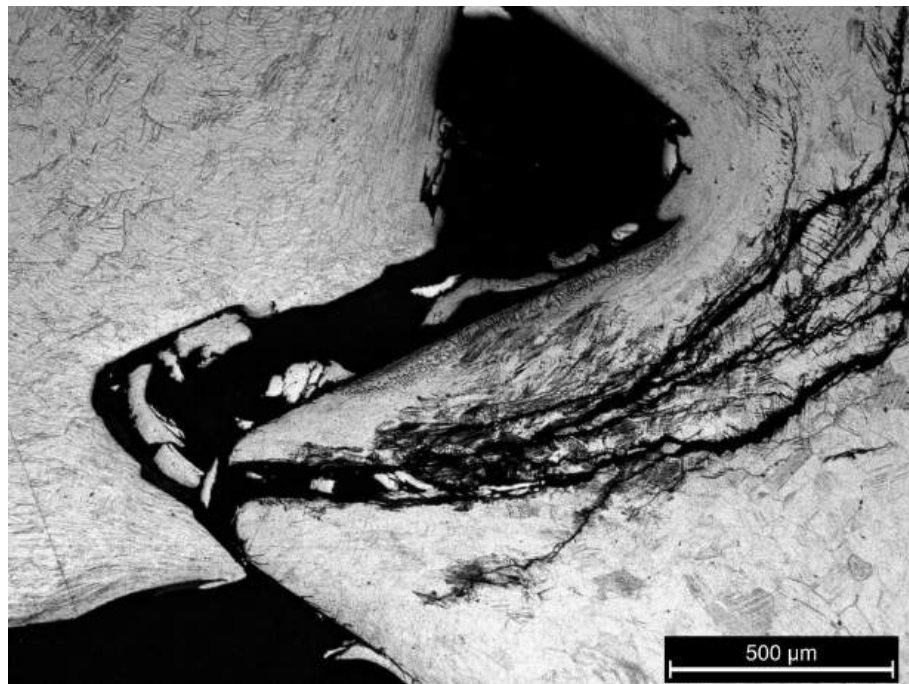
Le sezioni metallografiche rilevano invece inneschi di massa di cricche nella zona del filetto coperta dal dado. Questa particolare combinazione può trovare spiegazione per lo meno parziale nel lavoro di Johns e Shemwell [3], dove è presentato come accoppiamenti vite-dado possano andare incontro a SCC anche per semplice immersione in soluzione acquosa di NaCl al 3% in peso come conseguenza di attacchi di corrosione interstiziale³. Questa tesi è confermata dalle metallografie, che mostrano come le cricche (anche in questo caso ramificate e transgranulari) siano innescate nella zona dell'accoppiamento (immagine 7.44 a pagina 96). Si può supporre quindi che un accumulo di spray marino non secco nelle fenditure del filetto possa aver dato origine al fenomeno, nonostante le condizioni possano essere considerate chimicamente meno aggressive dei casi precedenti.

Figura 7.44: Metallografie del campione #11 - focus sulla zona dell'accoppiamento vite-madrevite. E' ben visibile la propagazione massiccia di cricche

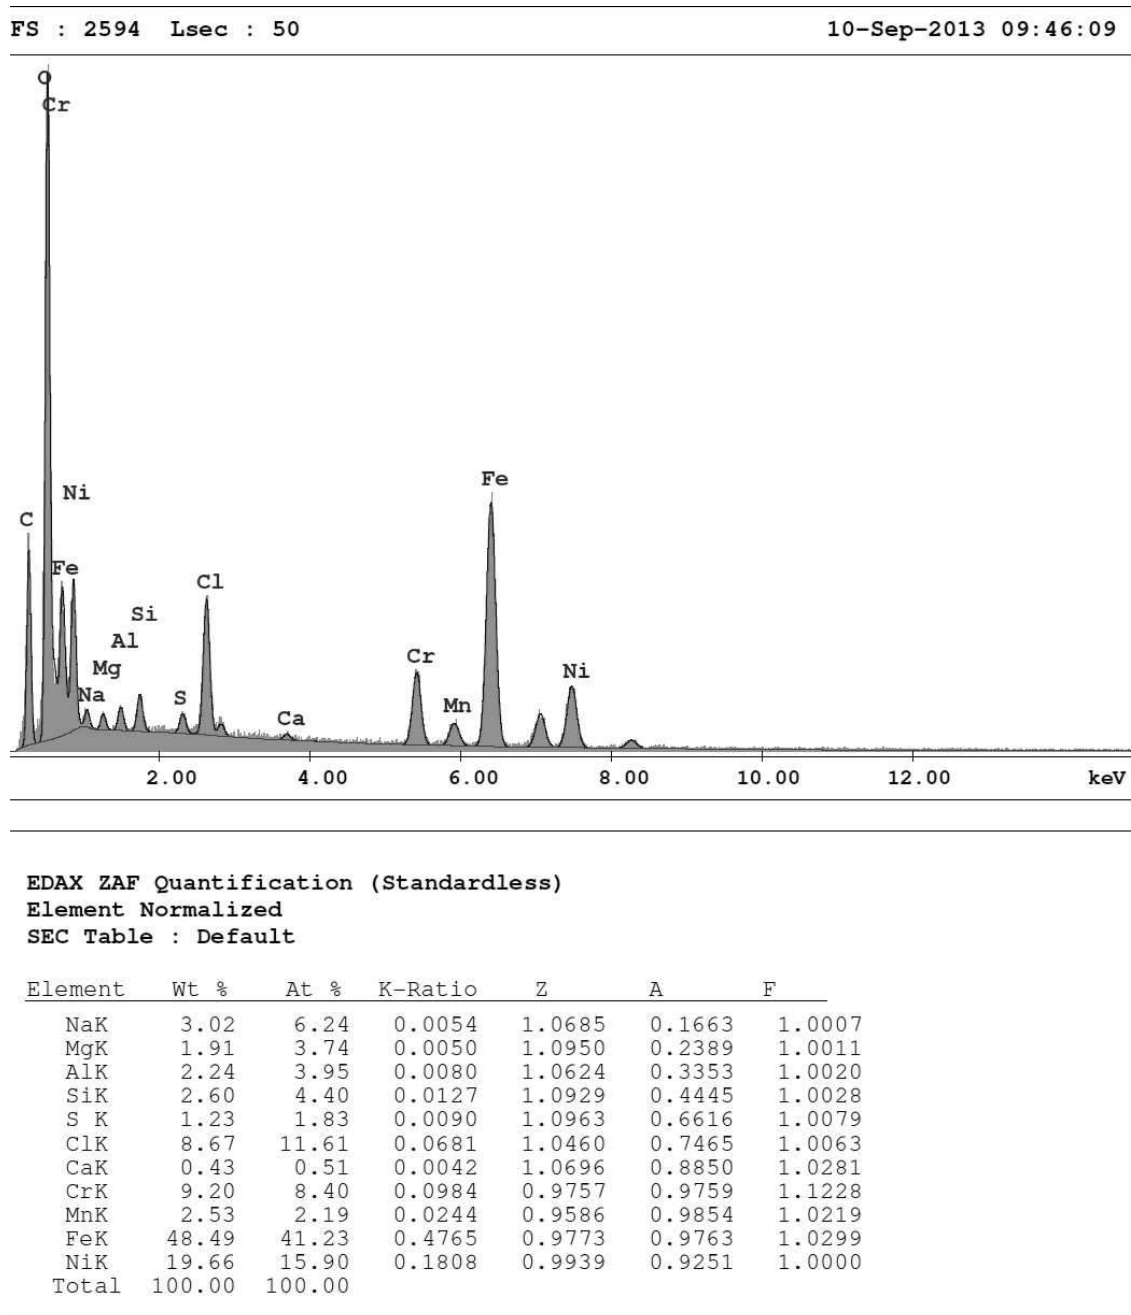
Il dodicesimo campione presenta, in maniera simile al campione #10, una rottura per scagliamento; in questo caso però il fenomeno si sviluppa sulla superficie di servizio (immagine 7.45). Le analisi di rito confermano il materiale come AISI 301, mentre sulla superficie di frattura viene riscontrata la presenza dei soliti elementi, al di fuori del Ca che qui è assente (immagine 7.46 nella pagina successiva). E' interessante notare come le concentrazioni di Na, Mg e Cl aumentino anche in questo caso avvicinandosi alla superficie di frattura (immagine 7.47 a pagina 99).

Figura 7.47: Analisi della superficie di frattura del campione #12 vicino alla superficie

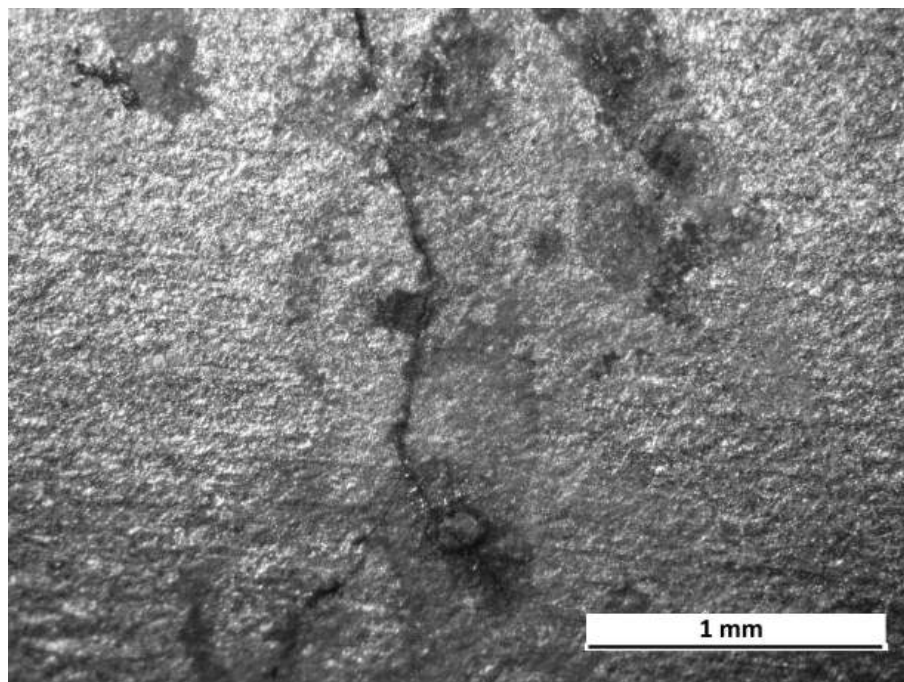
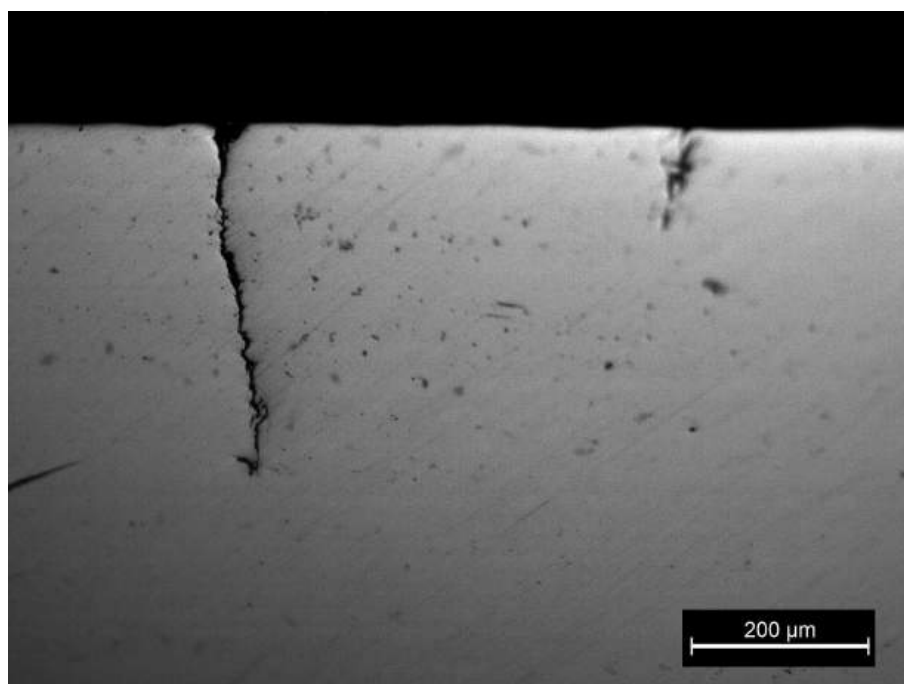
Figura 8.4: Campione n6

Sin dalle osservazioni ad occhio nudo si è notato come i set 1 e 2 (campioni pre-attaccati) si presentino decisamente più danneggiati degli altri, con pit più larghi e profondi e quantità di prodotti di corrosione maggiori. In particolare i campioni n6 (immagine 8.4a a pagina 106) e n19 (immagine 8.5 a pagina 107)¹ mostrano anche evidenti cricche superficiali. La relativa sezione mostra chiaramente come queste presentino morfologia simile a quella vista nelle metallografie della fase 1 (immagine 8.4b a pagina 106). I set 3 e 4 presentano invece in genere attacchi poco pronunciati e con limitata quantità di prodotti di corrosione. Interessante risulta essere come questi ultimi passino dal giallo-arancio dei casi meno danneggiati, al rosso-nero spesso visibile attorno ai pit più profondi: si veda al riguardo l'immagine 8.2 a pagina 104.

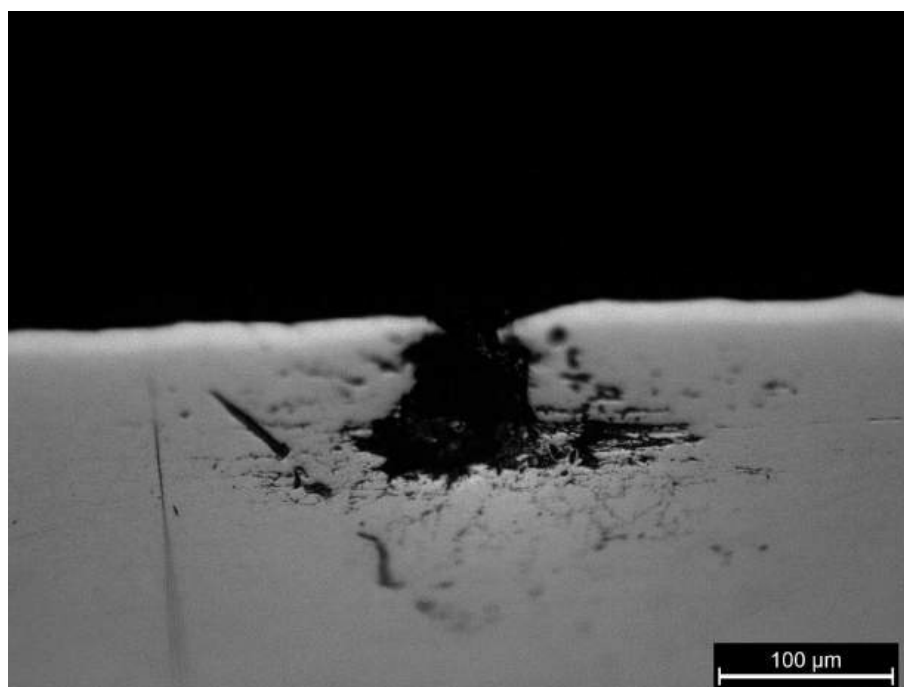
(a) Campione n1

La sezione di alcuni pezzi descritta nel paragrafo precedente mette invece in luce alcune differenze rispetto alle soluzioni contaminanti ed ai materiali: la seconda soluzione (MgCl_2 maggiorato) produce generalmente pit dal fondo più frastagliato, o pit più accentuati, della prima (non maggiorata). Si veda al riguardo l'immagine 8.6 a pagina 108. La terza (CaCl_2 maggiorata) si colloca fra le due precedenti - dettaglio strano in quanto quest'ultima dovrebbe assicurare condizioni più aggressive, come

Figura 8.6: Differenze fra le morfologie dei pit di campioni contaminati con la prima e con la seconda soluzione, dimostrazione del differente effetto della soluzione con contenuto di Mg aumentato

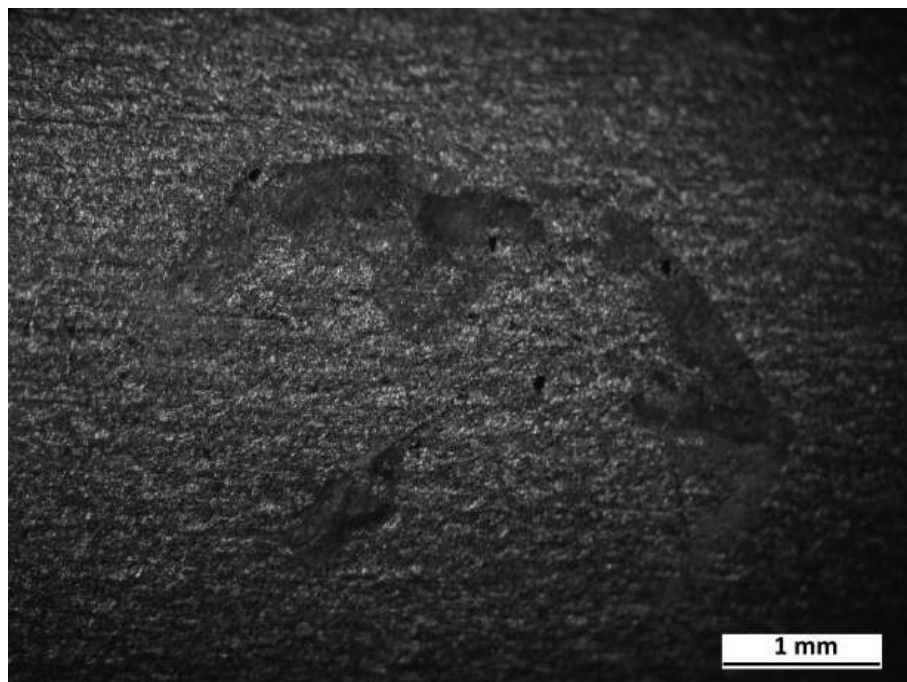
(b) Campione n23

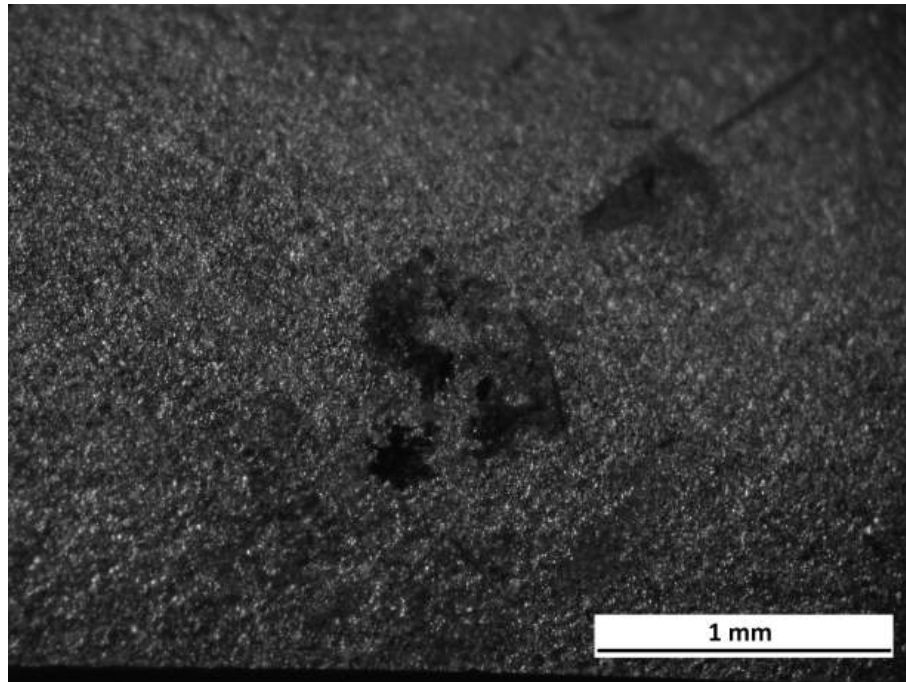
Figura 8.7: Esempio di come, nei campioni meno esposti, anche condizioni aggressive diano sfaccettature limitate (campione n45)

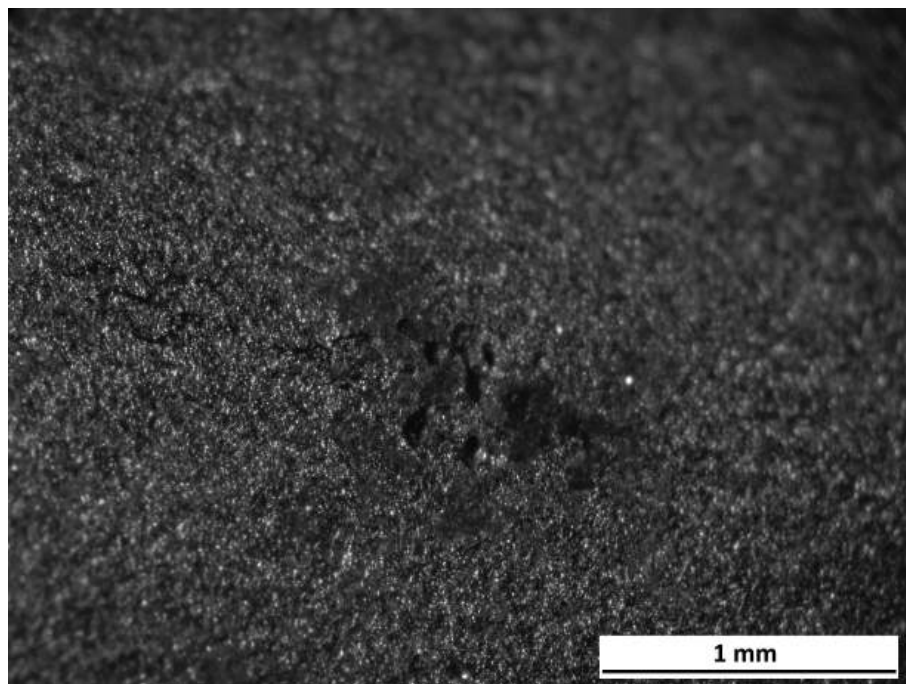
(a) Pit sul campione n35 (pre-attaccato)

Figura 8.8: Effetto del pre-attacco su inox 316L contaminato con la terza soluzione e mai dilavato

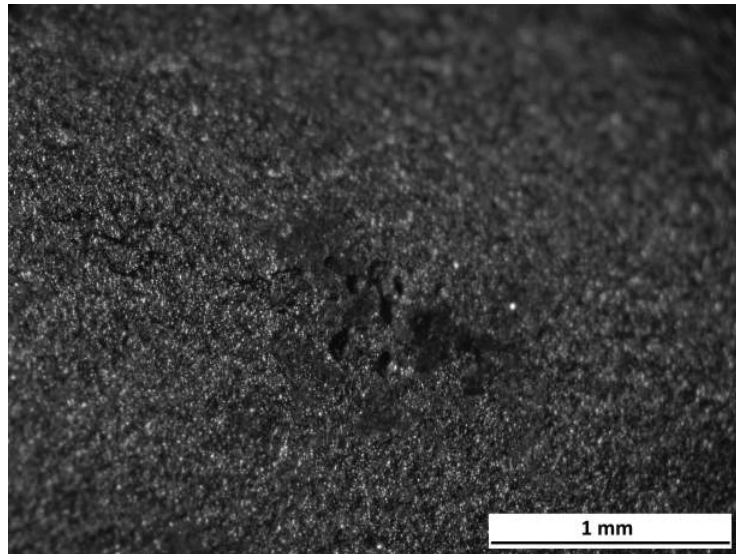
Una trattazione a parte merita la morfologia dei pit: osservando le varie combinazioni di parametri in esame, si nota come condizioni più blande (campione in 316, prima soluzione, dilavamento, nessun pre-attacco) tendano a dare pit di sezione quasi perfettamente circolare e dal fondo generalmente arrotondato. Viceversa, condizioni più aggressive tendono invece a causare sia un frastagliamento della sezione (dai cui apici in più di un caso si notano inneschi di cricche superficiali: si vedano le immagini 8.10 a pagina 112) che una fitta fessurazione del fondo che porta (in casi quali ad esempio il campione n19 - immagine 8.17 a pagina 119 e n4 - immagine 8.11 a pagina 113) alla nucleazione di cricche. Se la motivazione di questo fenomeno risulta facilmente comprensibile (la concentrazione degli sforzi all'apice di queste cricche e il locale accumulo degli ioni Cl^- sono fattori estremamente favorevoli alla tensocorrosione), le implicazioni sono invece interessanti e verranno discusse nella prossima sezione.

(a) Pit sul campione n71 (316L non preattaccato terza soluzione)

Figura 8.10: Evoluzione della morfologia dei pit all'aumentare del livello di aggressività ambientale

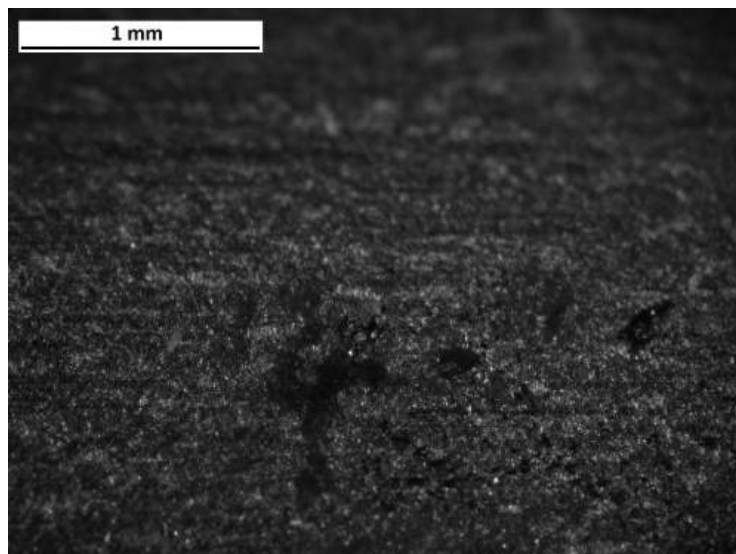
(c) Pit sul campione n5 (304L preattaccato seconda soluzione)

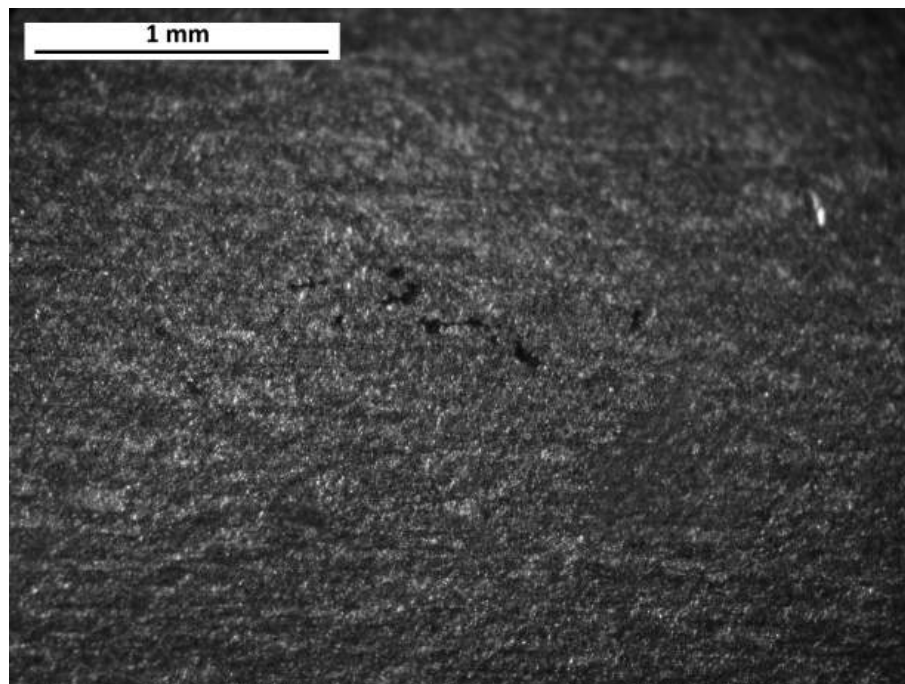
Dal punto di vista dei campioni contaminati con soluzioni sature, si sono riscontrati due casi di cricche superficiali, nonostante il breve tempo di esposizione (immagine 8.12 a pagina 114). Entrambi hanno riguardato i provini in 304L. I provini dello stesso materiale contaminati con la soluzione satura di CaCl_2 (immagine 8.13 a pagina 115) hanno altresì mostrato sviluppo di pit in numero notevolmente superiore rispetto a quello notato per le tre soluzioni sperimentate in precedenza. Anche in questo caso, a riprova di quanto supposto, i campioni in 316L hanno mostrato pit limitati in numero e dimensioni. Ciò nonostante, uno dei campioni in 316 contaminato con MgCl_2 ha mostrato la morfologia altamente frastagliata notata, nei casi di soluzioni non sature, solo con il 304L (immagine 8.14 a pagina 115).

(a) Campione in 304L contaminato con soluzioni satura di CaCl_2

Figura 8.12: Superfici di due dei campioni contaminati con soluzioni sature

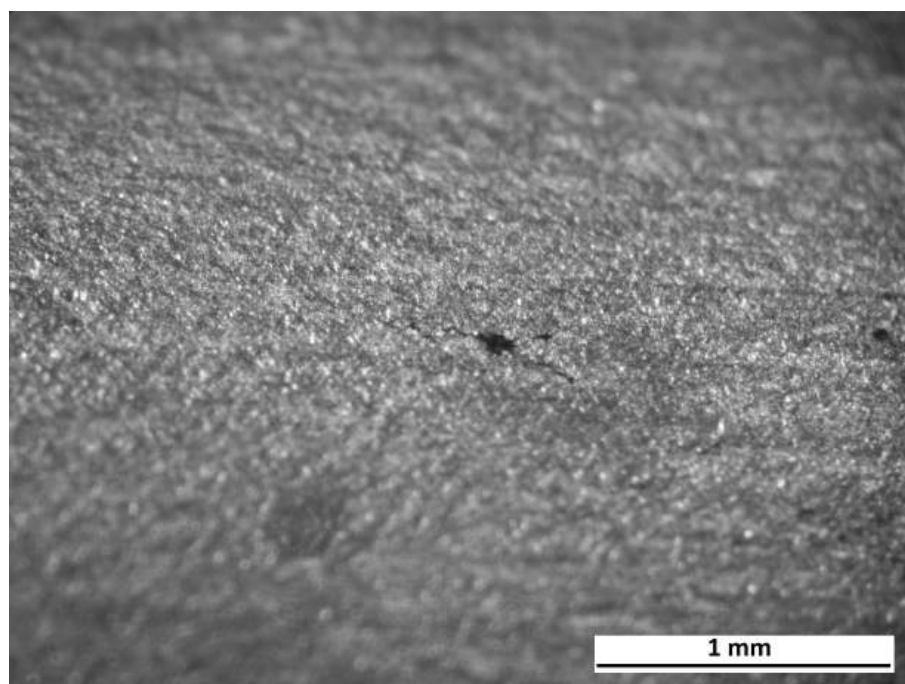
(b) Campione in 304L contaminato con soluzioni satura di MgCl_2

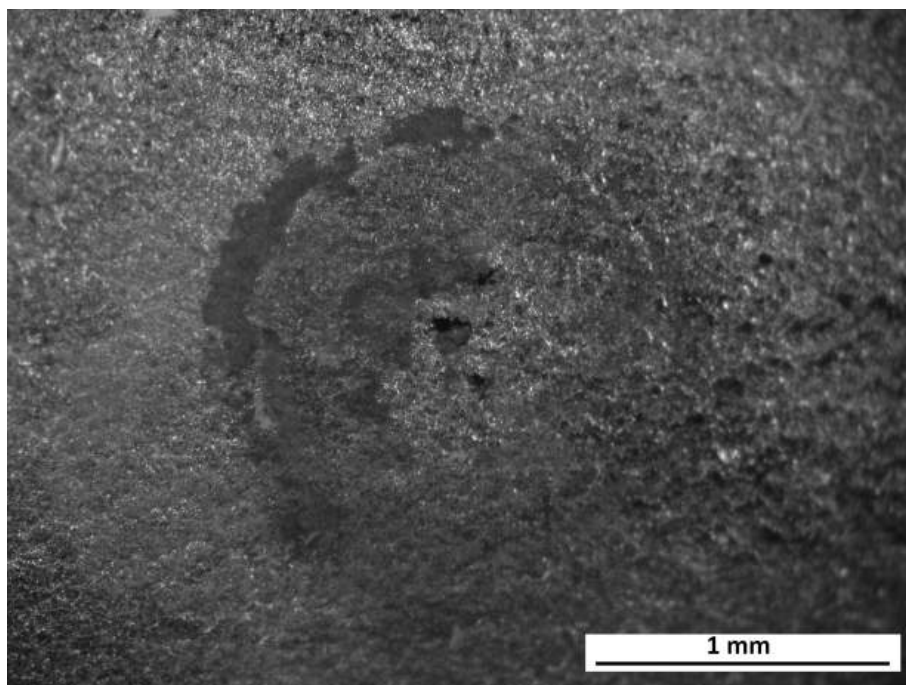
Figura 8.14: Campione in 316L contaminato con soluzione satura di MgCl_2 .

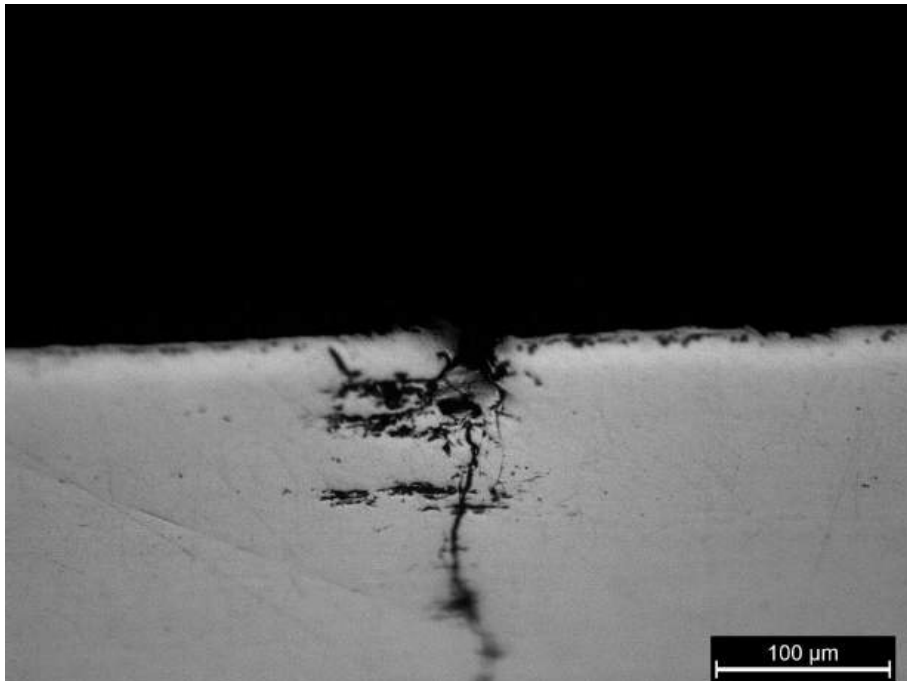
(a) Pit sul campione n19. Si noti la cricca che lo percorre dall'alto in basso.

(b) Sezione di un pit del campione 19.

Figura 8.17: Campione n19 (304L prima soluzione non dilavato non pre-attaccato)
