# IL BIRDCAGING NELLE CORDE TESSILI DA ALPINISMO: UN CASO REALE

Il testo esposto presenta la sintesi di un documento redatto dall'autore nell'aprile 2002. L'ingegnere Andrea Manes ha fatto parte per un lungo periodo del CSMT e della rispettiva Struttura Periferica Lombarda. L'articolo, anche se scritto nel 2002, propone diversi spunti di riflessione tuttora attuali inerenti a uno dei possibili effetti che si possono generare su una corda da alpinismo. Si fa comunque presente che la norma EN 929 relativa alle "Corde dinamiche per alpinismo" è stata dal 2004 continuamente aggiornata. Il documento completo è presente nel sito del Centro Studi: [www.caimateriali.org/download/articoli\\_e\\_dispense/varie](http://www.caimateriali.org/download/articoli_e_dispense/varie).

Scopo di questo testo è un'analisi preliminare su di una corda tessile per uso alpinistico, effettivamente usata "sul campo", la quale presenta un'evidente distorsione a canestro.

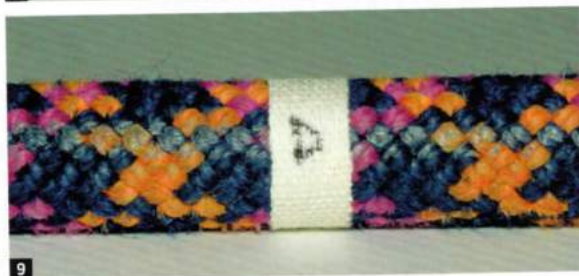
La prima tipologia di rottura, quella di natura meccanica, è dovuta alle sollecitazioni in atto sulle singole fibre di

nylon. Essa sembra essere maggiormente presente nel tratto di spezzone compreso tra A e D. In particolare, possiamo vedere come la rottura avviene lungo un piano quasi perpendicolare all'asse del filamento e con una re-  
cisione netta di tipo perfettamente fragile. Ciò denota una rottura per schianto dovuta al forte carico assiale applicato in un tempo molto breve (fig. 11). Per quanto concerne la seconda tipologia di rotture, meccanico termica, essa prende l'avvio dai contatti relativi, filo-moschettoni (probabilmente anche filo-filo) che provocano, a causa dell'attrito, un brusco innalzamento della temperatura anche a valori di fusione del nylon. Osserviamo quindi una variegata casistica di fusioni, sfaldamenti, rotture e deformazioni dovute a questa interazione meccanico-termica (fig. 12). Questo tipo di danneggiamento è abbastanza uniformemente diffuso lungo tutto lo spezzone.
